**MENSAGEM N.º 151/2022**

Respeitosamente cumprimento Vossa Excelência e utilizo este instrumento para encaminhar Projeto de Lei que institui o Plano Municipal de Saneamento Básico de Cariacica – PMSB, referente aos serviços de abastecimento de água e esgotamento sanitário, pelo motivo a seguir explanado.

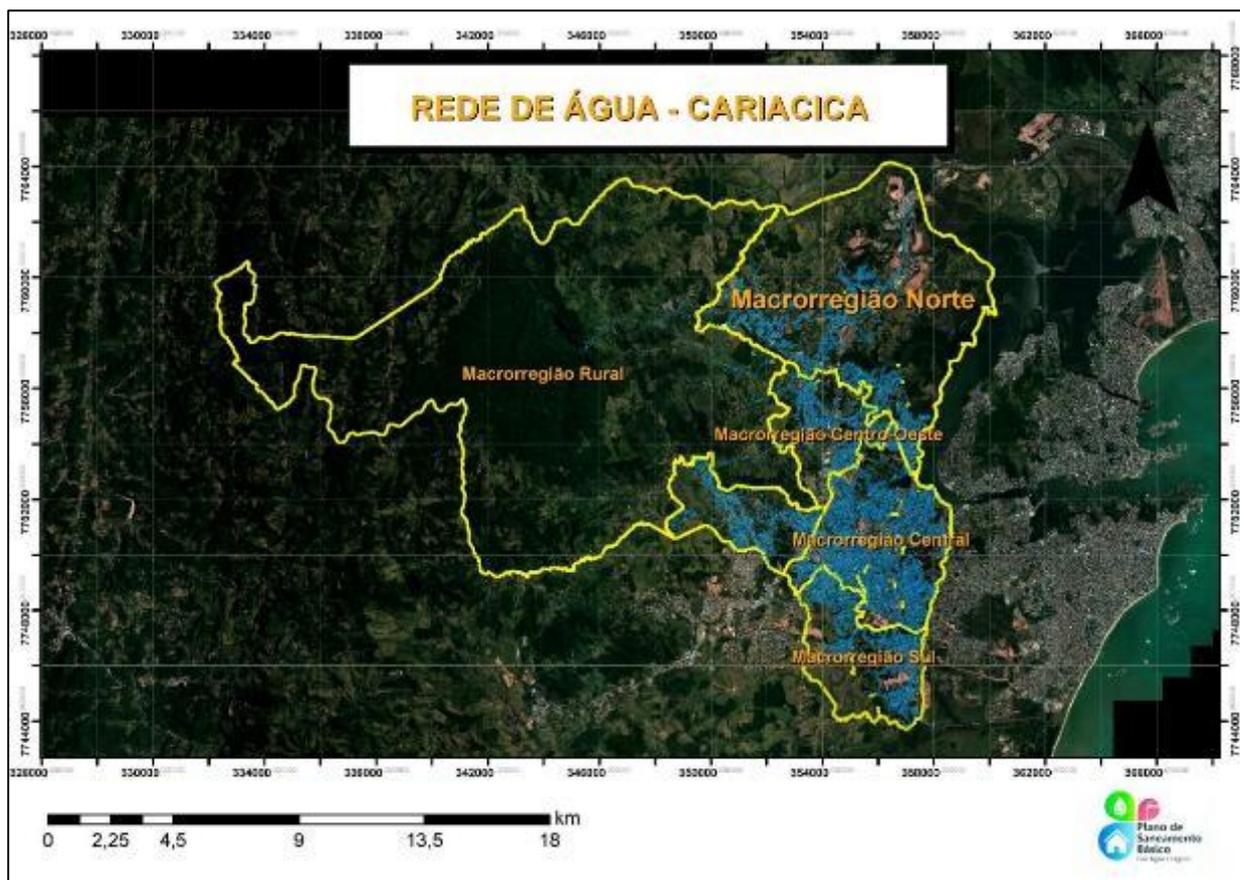
Figura 1 — Rede de distribuição de água de Cariacica.

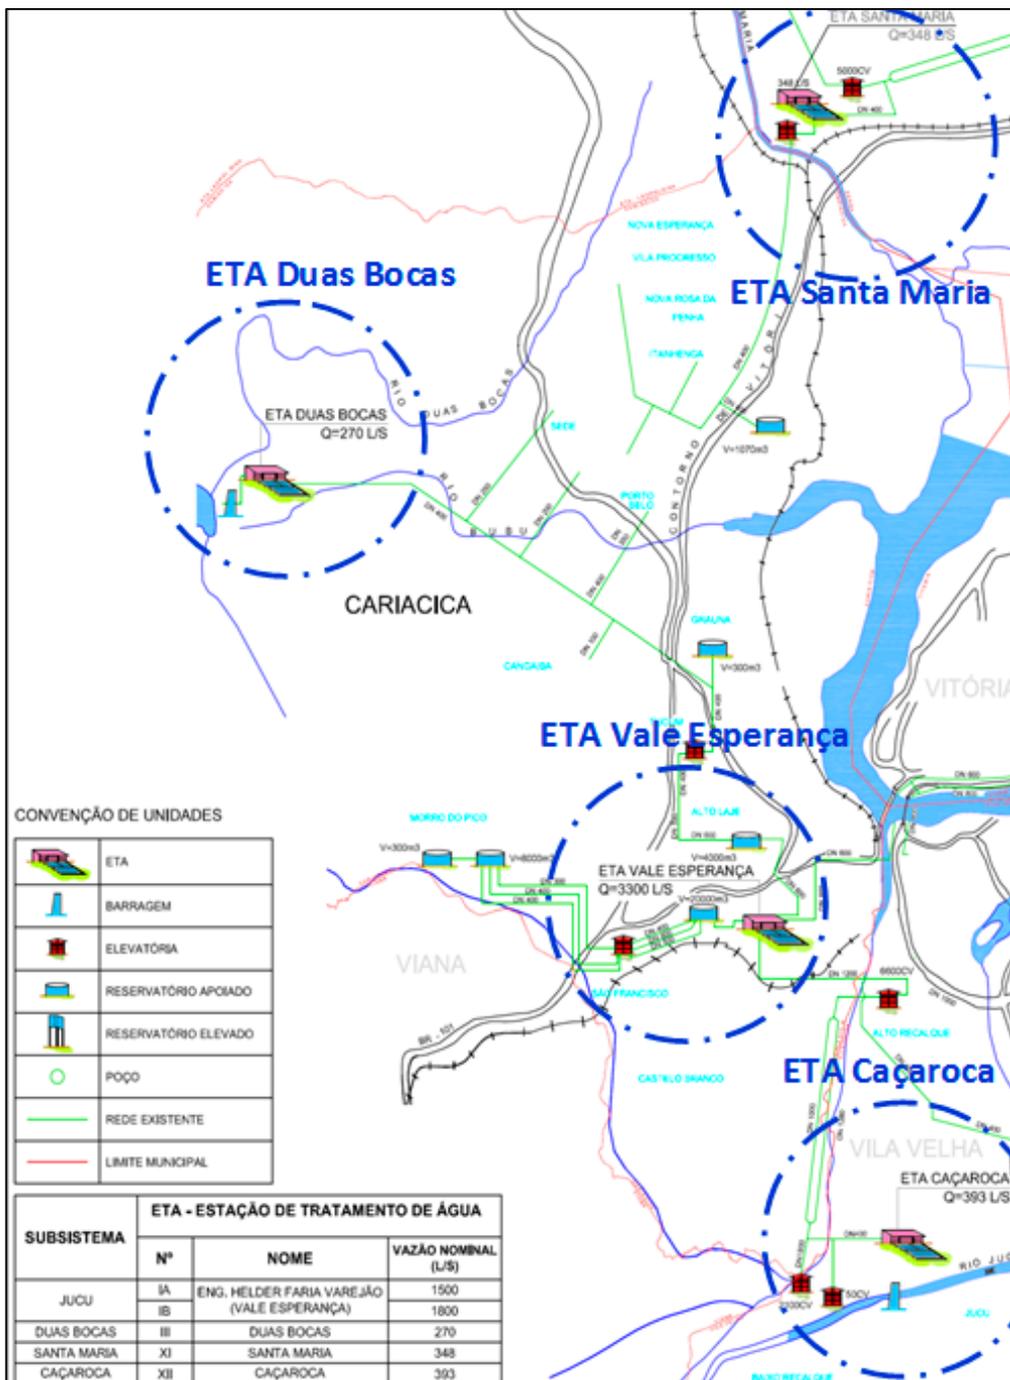
**Figura 5** – Esquema geral contendo as principais unidades dos sistemas de abastecimento de água que atendem o município de Cariacica.

(\*) Somatório da capacidade das duas ETAs (1500 l/s +1800 l/s).

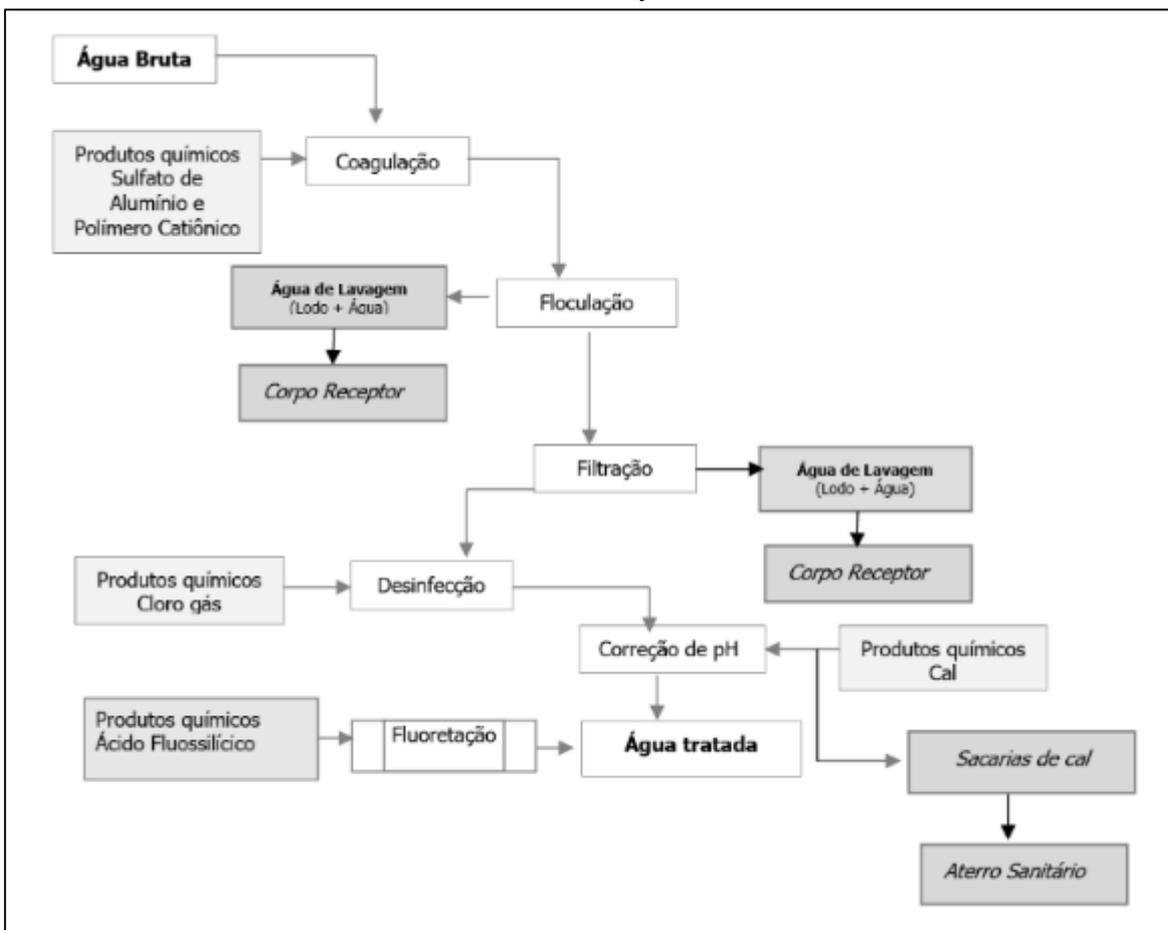
**Figura 7** – Etapas do tratamento da água bruta na ETA de Vale Esperança - Nova, resíduos gerados e sua destinação final.

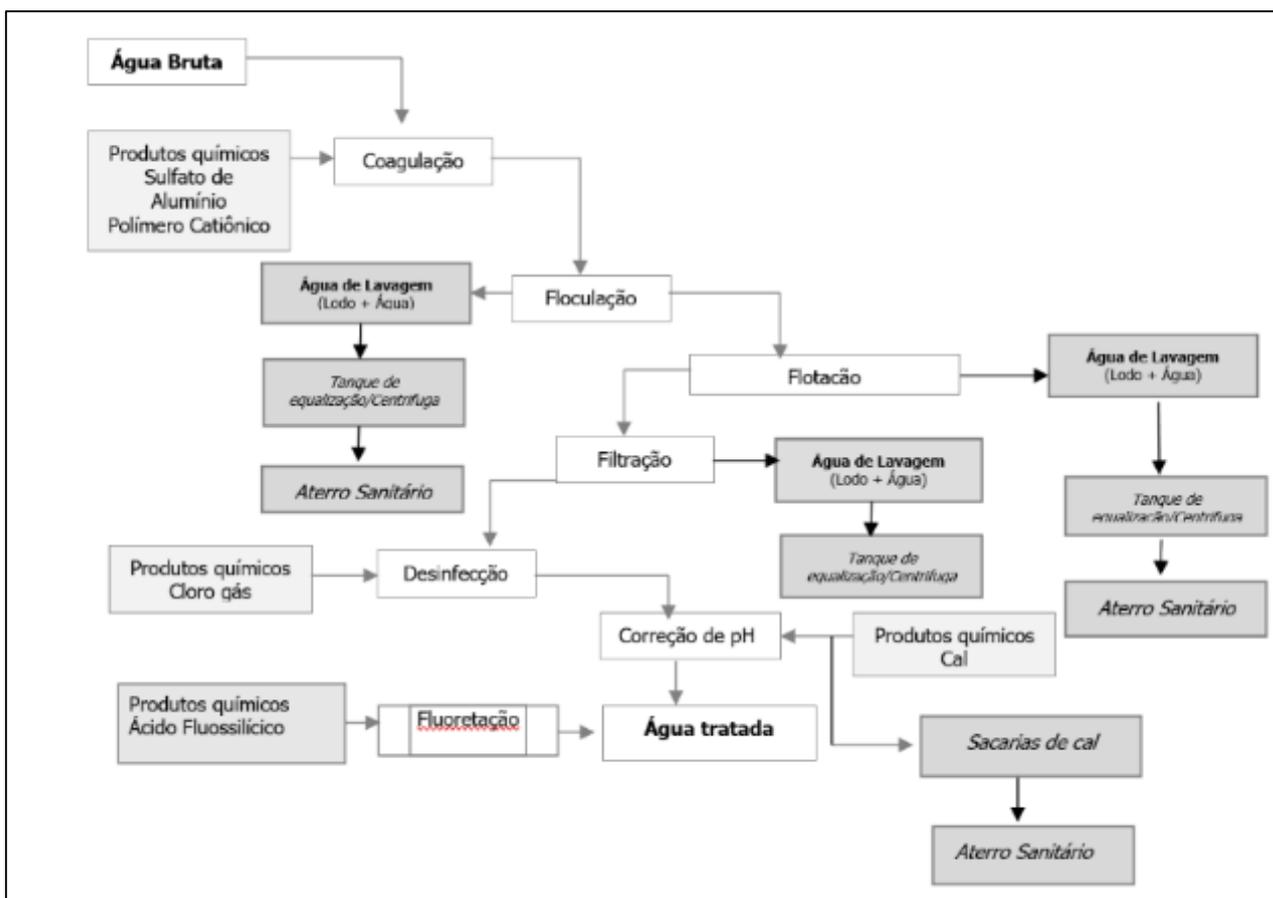
**Figura 8** – Etapas do tratamento da água bruta na ETA Caçaroca, resíduos gerados e sua destinação final.

A Figura 8 apresenta as etapas do tratamento da água, os pontos geradores de resíduos e destinação final da ETA de Caçaroca.

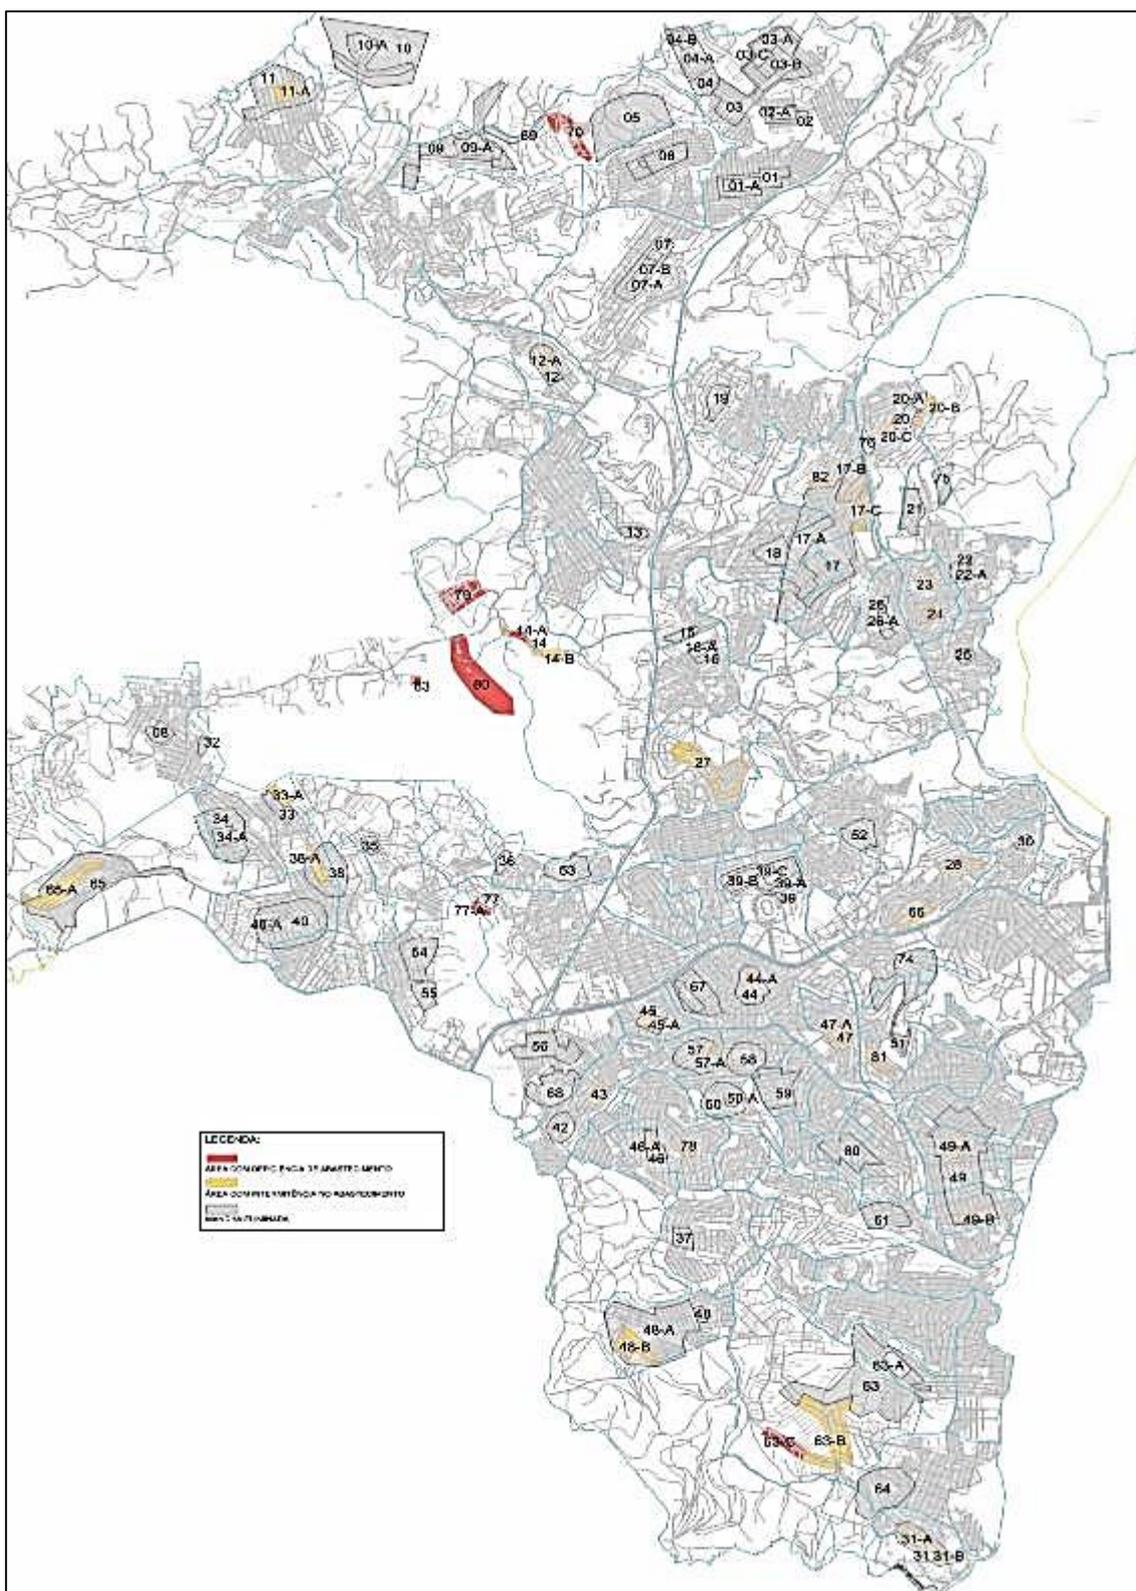
Figura 11 – Mapa áreas críticas de abastecimento de Cariacica.

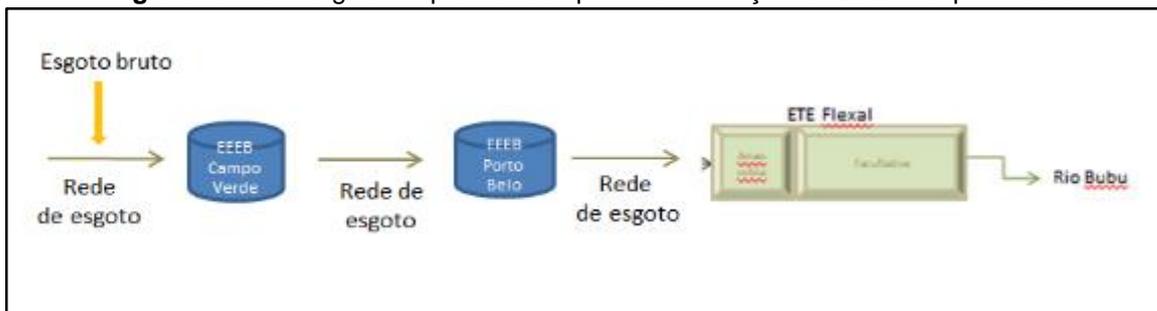
**Figura 34** — Fluxograma operacional após a desativação da ETE Campo Verde.

Além destas citadas na Figura 33, há também o SES de Cariacica Sede, porém, este sistema ainda não se encontra em operação. A respeito dessas ETE's desativadas pela CESAN, o esgoto que anteriormente era tratado na ETE Jardim Botânico está sendo direcionado para ETE Bandeirantes, por meio da EEEB Jardim de Alah e EEEB CC01-Cordovil. Com a desativação da ETE de Campo Verde o esgoto bruto está sendo conduzido para a ETE Flexal, por meio da EEEB campo Verde e EEEB Porto Belo, conforme ilustra Figuras 34 e 35.

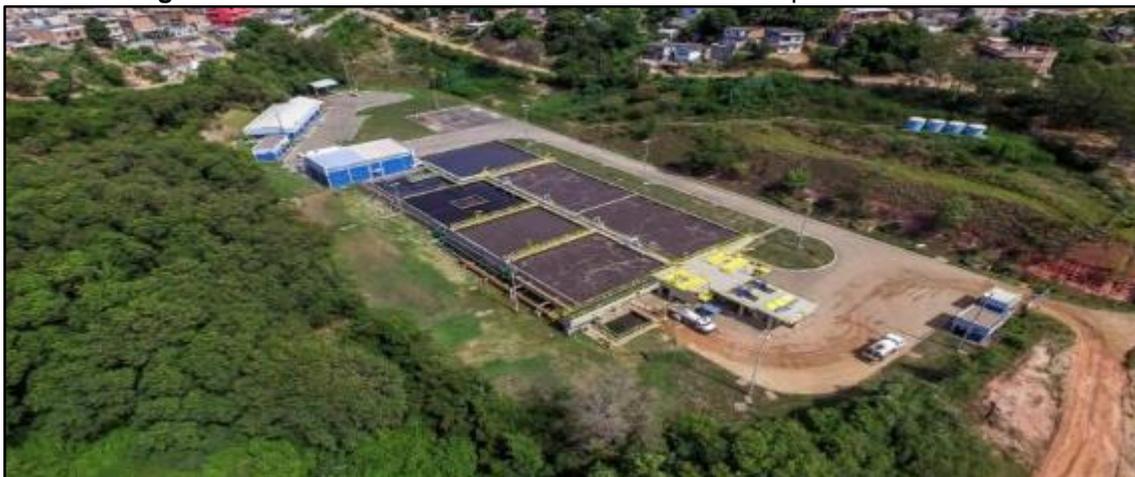
**Figura 36** – ETE Bandeirantes: sistema de tratamento por lodos ativados.

A ETE Bandeirantes (Figura 36) teve seu início de operação em 2003, desde então, possui funcionamento contínuo, ou seja, 24 horas de tratamento por dia, sendo do tipo Lodo Ativado do sistema “UNITANK”, garantindo um processo de tratamento controlado e estável devido ao seu sistema informatizado.

O sistema Bandeirantes, em comparação aos outros localizados em Cariacica, é o maior em termos de extensão de rede coletora, vazão de tratamento, tecnologia de tratamento de esgoto e quantidade de bairros atendidos.

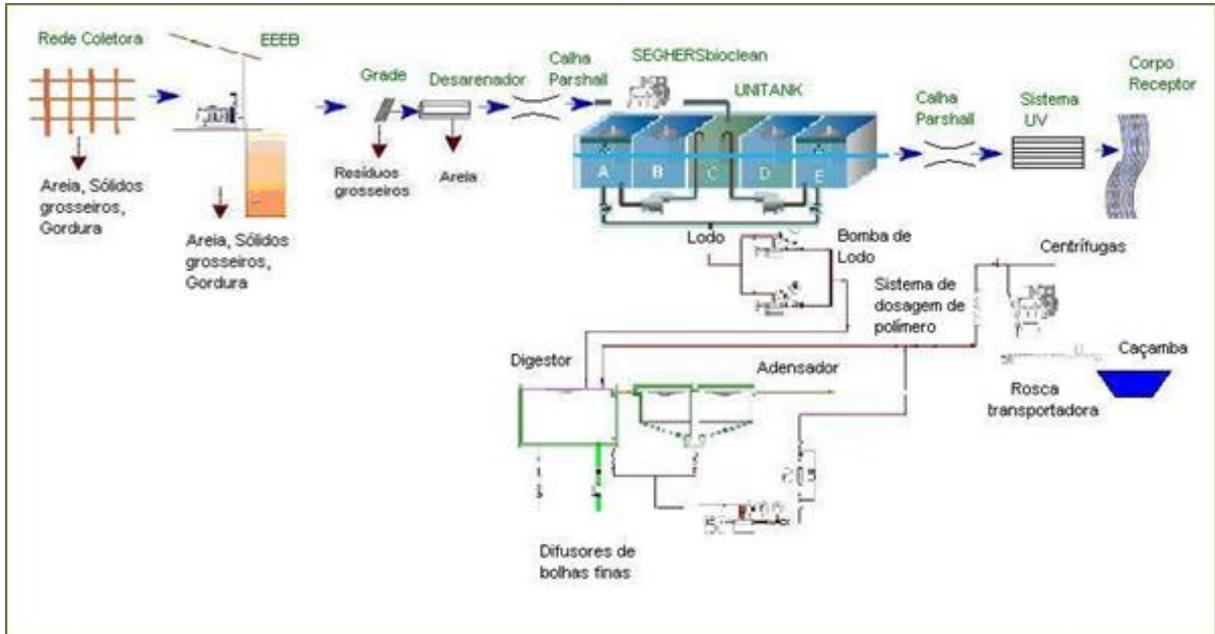
**Figura 37** – Unidades da ETE Bandeirantes.

Esta ETE possui as seguintes unidades: Grade grossa manual, Grade mecanizada, Caixa de areia (desarenador), Rosca transportadora, Unitank, Digestor de lodos, Adensador de lodos, Sistema de dosagem de polímero, Centrífuga, Sopradores, Ultravioleta, Sistema de controle de odores – “Bioclean”, Sistema de fornecimento de água de reuso, Emissário de efluente tratado (Figura 37).

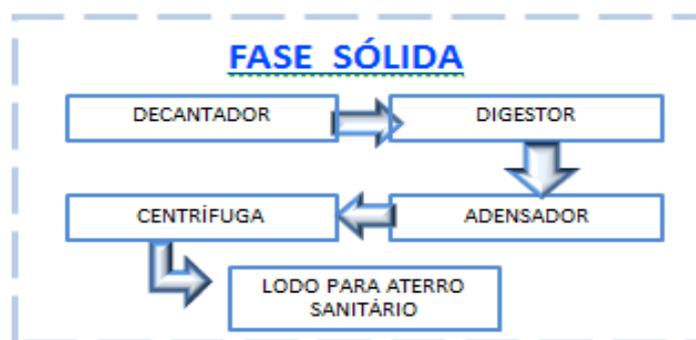
**Figura 39** – Fluxograma de tratamento de esgoto contemplando a fase sólida.

Parte do lodo, assim que separado da fase líquida, também passa por tratamento (Figura 39).

Conforme Figura 39, o lodo que não é aproveitado no sistema Unitank é direcionado para três unidades subsequentes: digestor, adensador e centrífuga (Quadro 12).

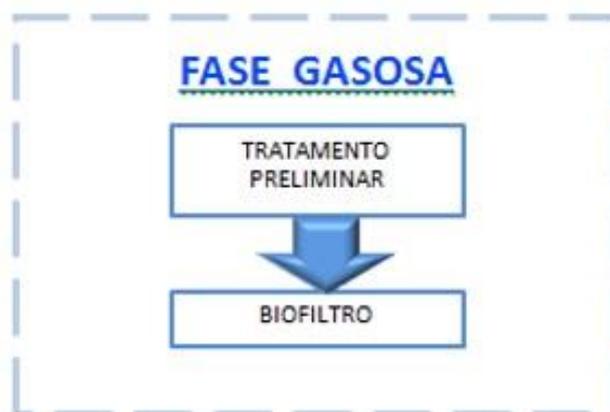
**Figura 40** – Fluxograma de tratamento de esgoto - Fase gasosa.

Durante o processo, o esgoto ao passar pelos canais de entrada do pré-tratamento exala gases de forte odor, para minimizar este efeito natural do processo, está instalado o tratamento biológico de gases de exaustão através de biofiltração, o “*SEGHERSbioclean*” (Figura 40).

*SEGHERSbioclean, TQ-10. Este é um processo biológico em que os componentes responsáveis pelo odor são absorvidos e degradados mediante uma colônia de microrganismos suportada sobre um meio suporte especial”.*

*“Os produtos da degradação são: CO<sub>2</sub>, água, sulfato e nitrato”.*

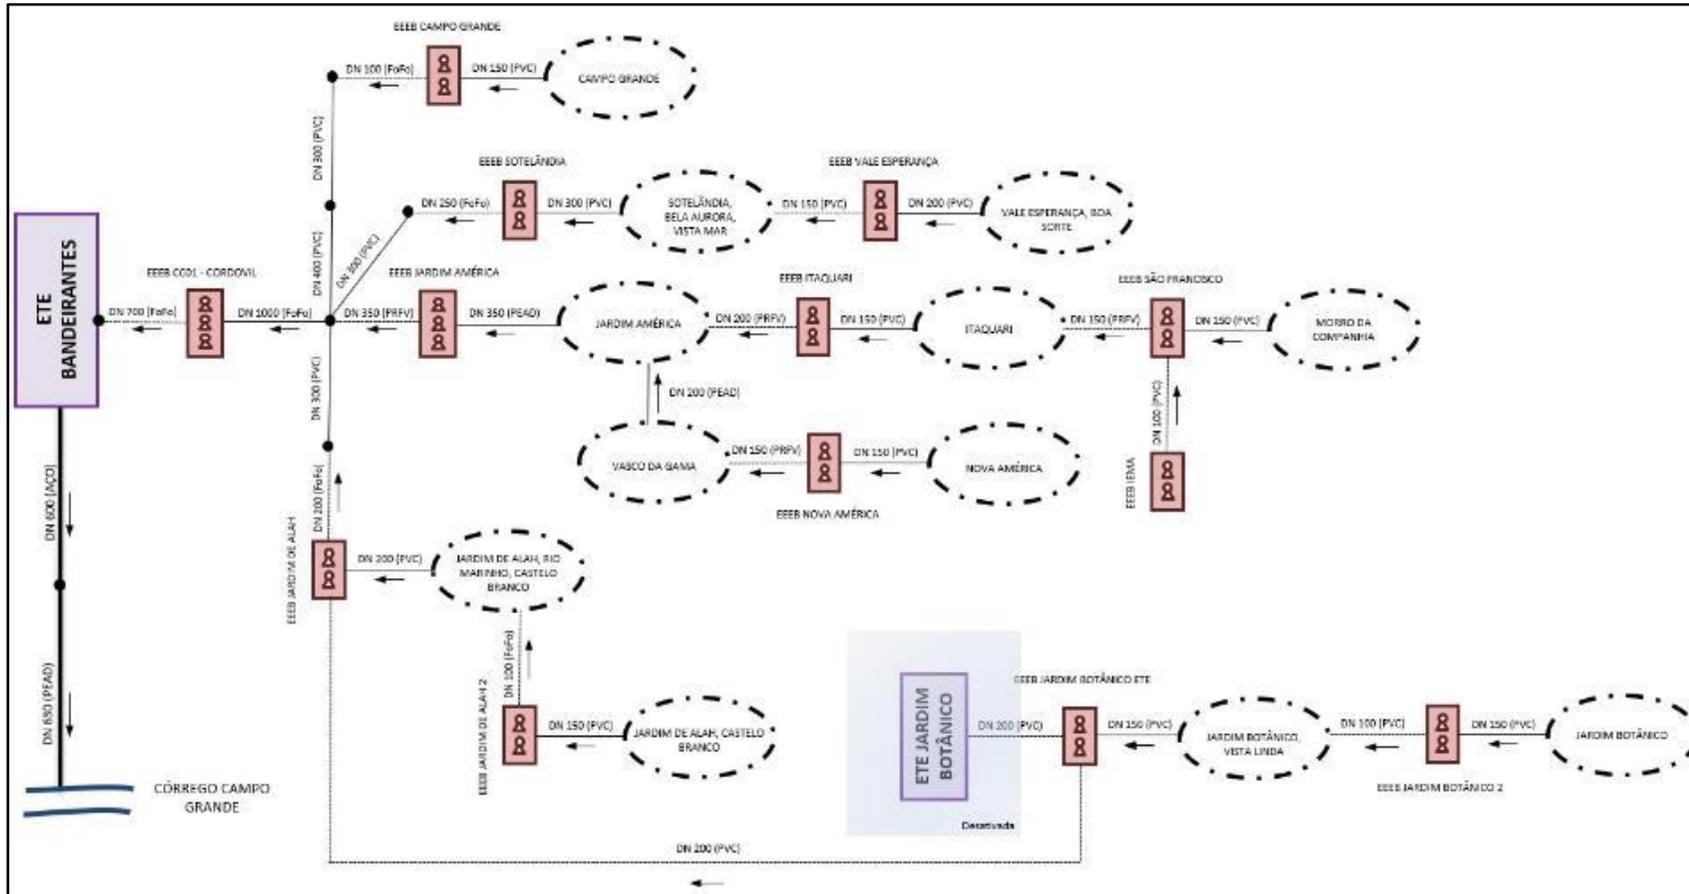
Figura 41 – Condução do esgoto até o tratamento na ETE Bandeirantes.

A Figura 41 ilustra o esquema de condução de esgoto bruto gerado no SES Bandeirantes até a estação de tratamento, contemplando bairros, diâmetro de tubulações e suas respectivas EEEB's.

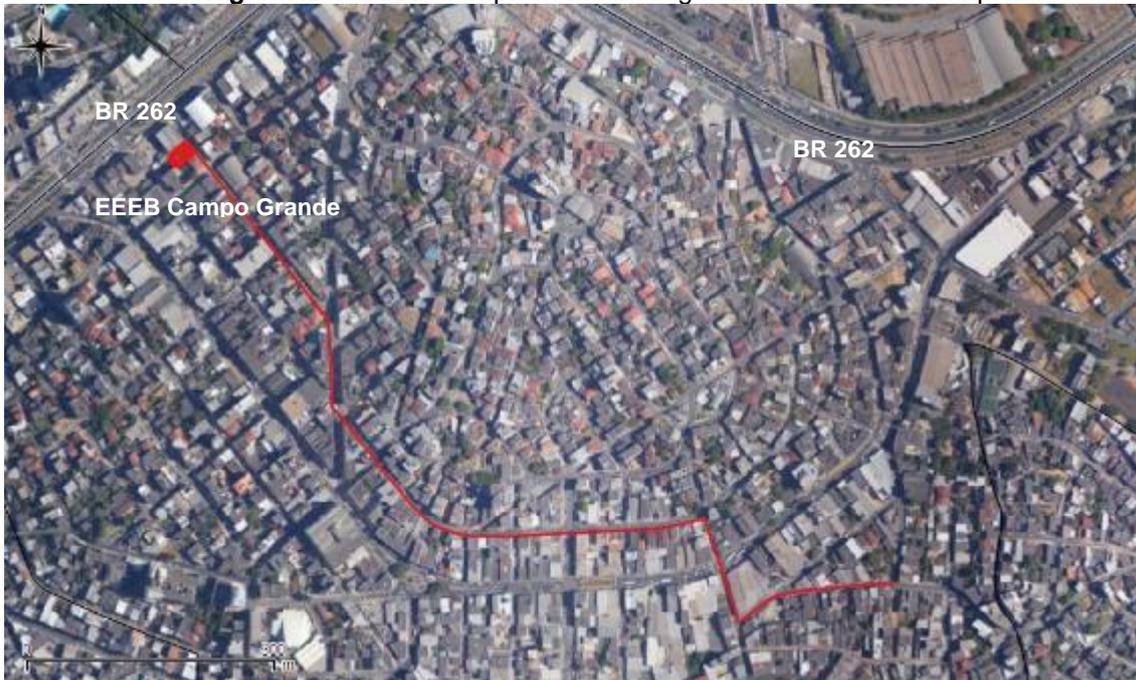
**Figura 42** – EEEB Campo Grande e segmento de rede de recalque.

Por se tratar do maior SES de Cariacica, as Figuras de 42 a 48 ilustram as localidades das elevatórias pertencentes ao sistema Bandeirantes (região norte a ETE Bandeirantes).

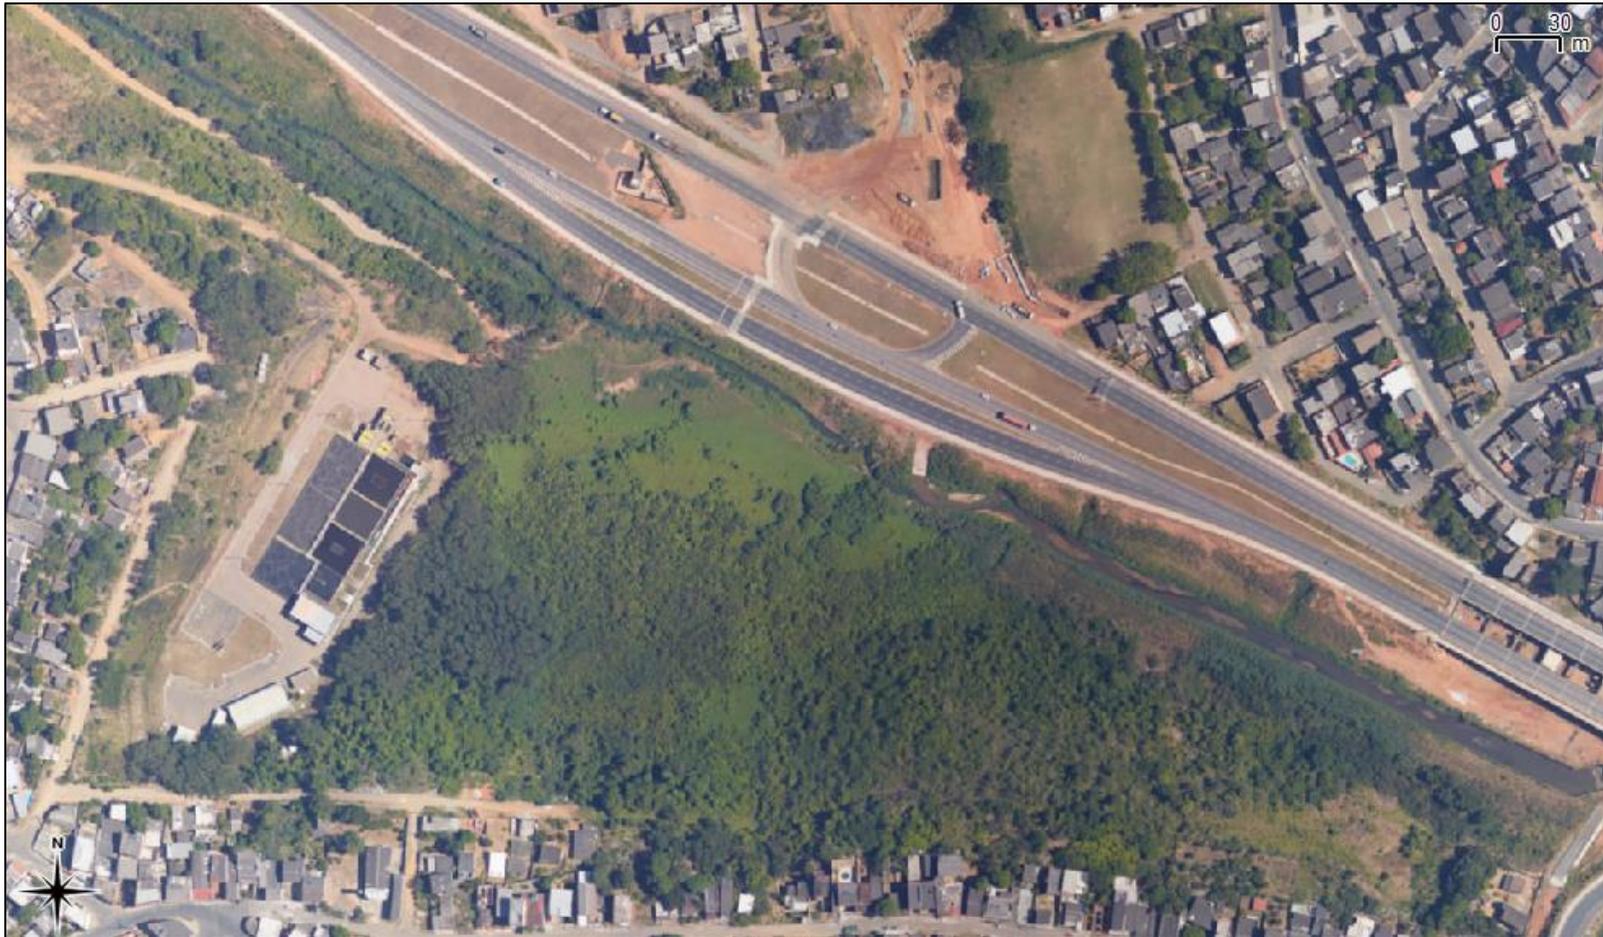
**Figura 54** – Ponto de lançamento de esgoto tratado na ETE Bandeirantes.

Corroborando com o Quadro 14, além da ETE Bandeirantes, é mostrado também na Figura 54 o ponto de lançamento de esgoto tratado no corpo receptor (Córrego Campo Grande – Bacia Hidrográfica do Jucu).

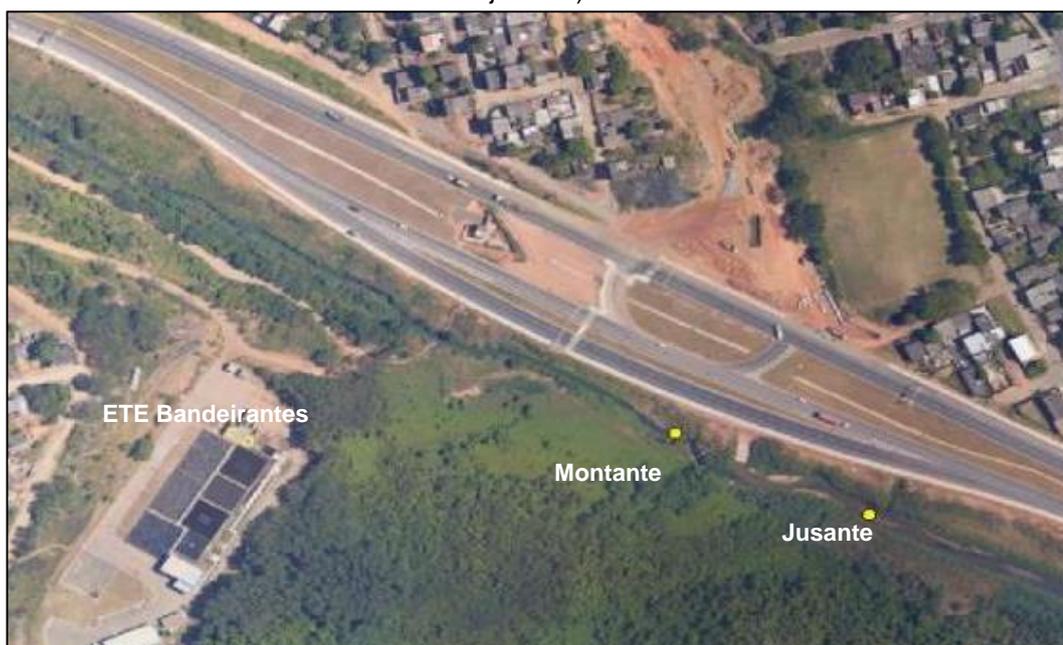
**Figura 55** – Pontos monitorados em corpo hídrico receptor – Córrego Campo Grande (montante e jusante).

Os resultados do monitoramento desses pontos estão inseridos na Tabela 24.

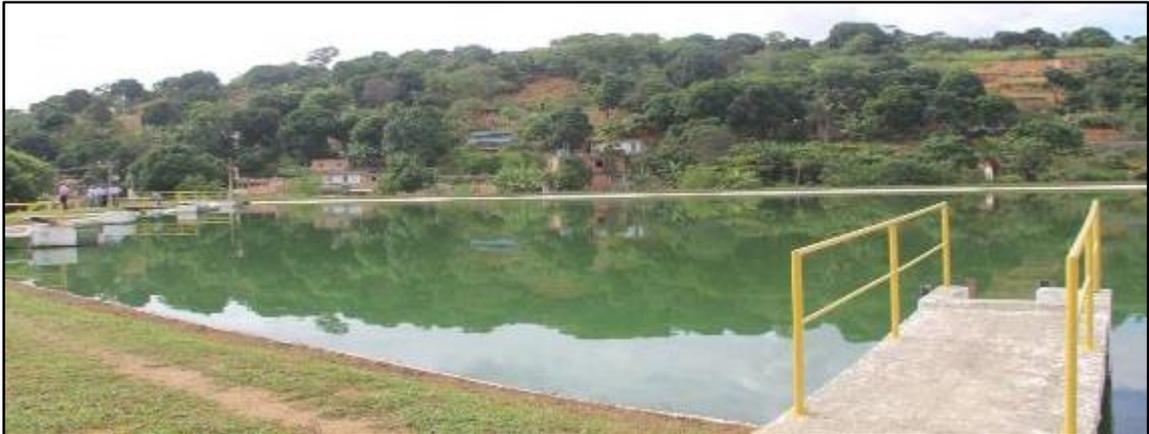
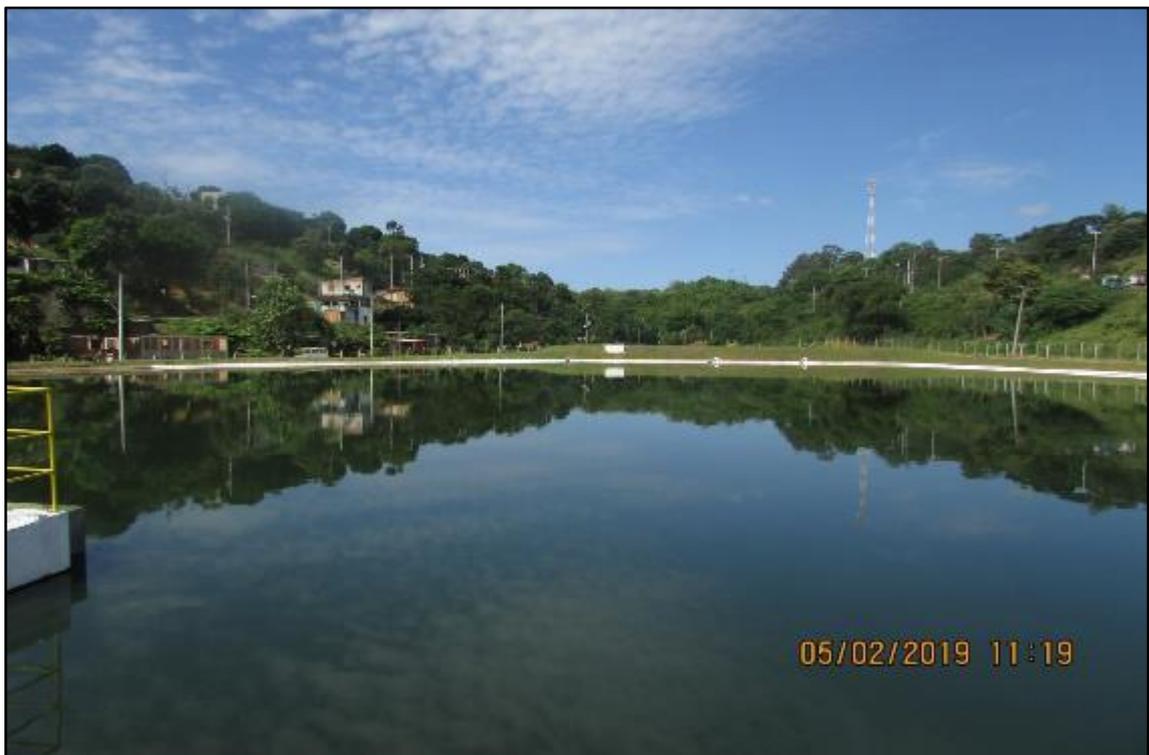
O Sistema de Esgotamento Sanitário Flexal (Figuras 60 a 62) teve seu início de operação em 1984, desde então, possui funcionamento contínuo, ou seja, 24 horas de tratamento por dia, sendo do tipo Lagoas de Estabilização.

O SES Flexal é constituído por 3 (três) bacias de esgotamento e compõe-se por rede coletora, quatro EEEB's e uma ETE do tipo australiano.

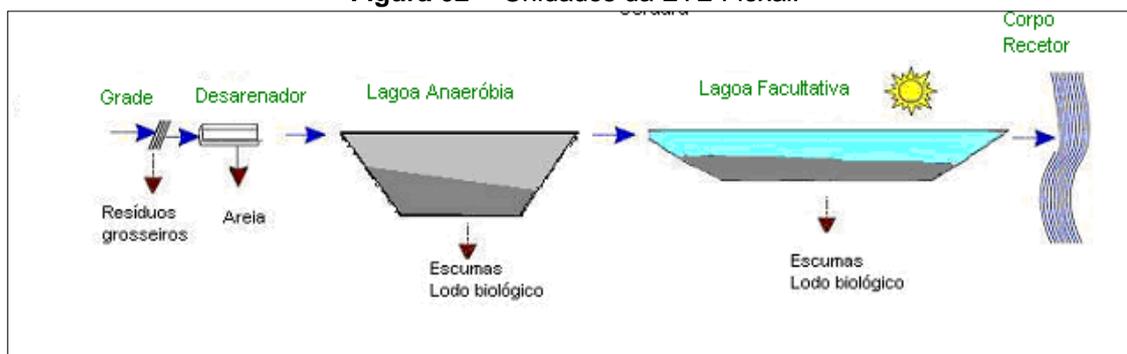
**Figura 62 – Unidades da ETE Flexal.**

A ETE Flexal opera pelo processo de lagoas de estabilização do tipo sistema australiano (Figura 62), constituído por uma lagoa anaeróbia seguida de uma lagoa facultativa com capacidade nominal de 13,0 l/s. Além das lagoas, a ETE possui dispositivos convencionais de gradeamento, caixa de areia e medidor de vazão.

Desde a entrada de esgoto bruto, passando pelo gradeamento até a caixa de areia (desarenador) ocorre a remoção de sólidos grosseiros e partículas tamanho areia (etapas de pré-tratamento – Quadro 18).

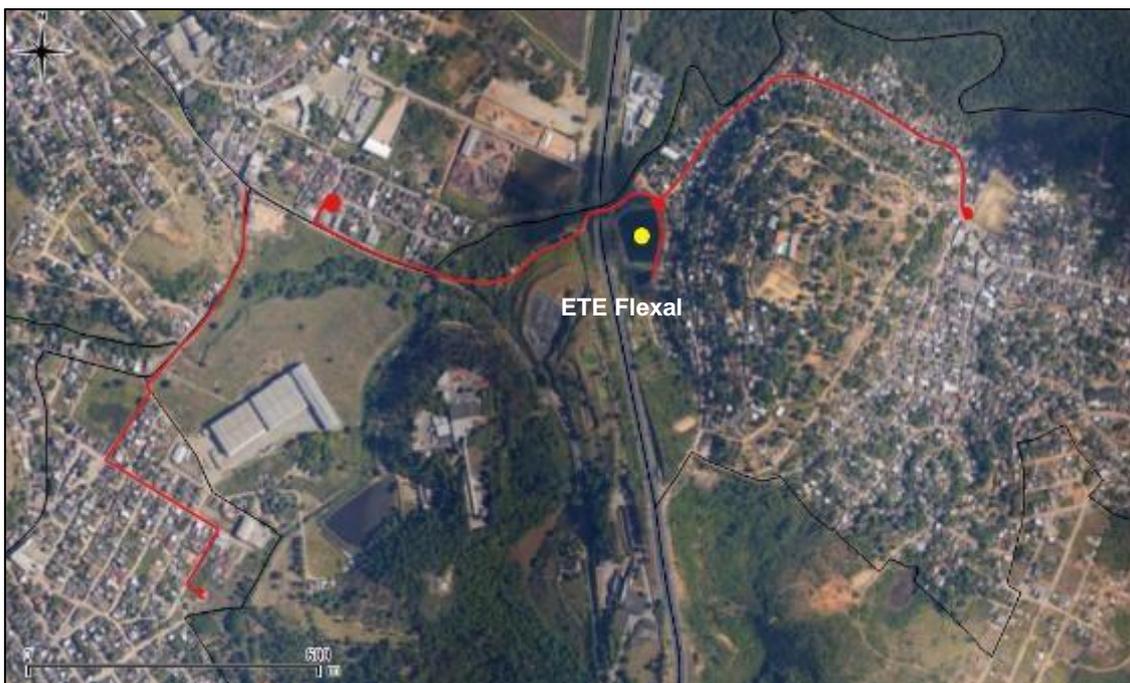
**Figura 64** – Localização das EEB's do sistema Flexal com traçado da rede de recalque (vermelho).

Os esgotos gerados nos bairros supracitados são conduzidos por gravidade até a EEEB do Campo que os recalca para a EEEB Flexal onde os esgotos são bombeados para a Lagoa Anaeróbica. Os esgotos gerados nos bairros Planeta (parte) e Campo Verde são conduzidos por gravidade até a EEEB Campo Verde que os recalca para um ponto da rede coletora. O esgoto, por gravidade, escoar até a EEEB Porto Belo que recalca para EEEB Flexal onde os esgotos são bombeados para a Lagoa Anaeróbica (Figura 64).

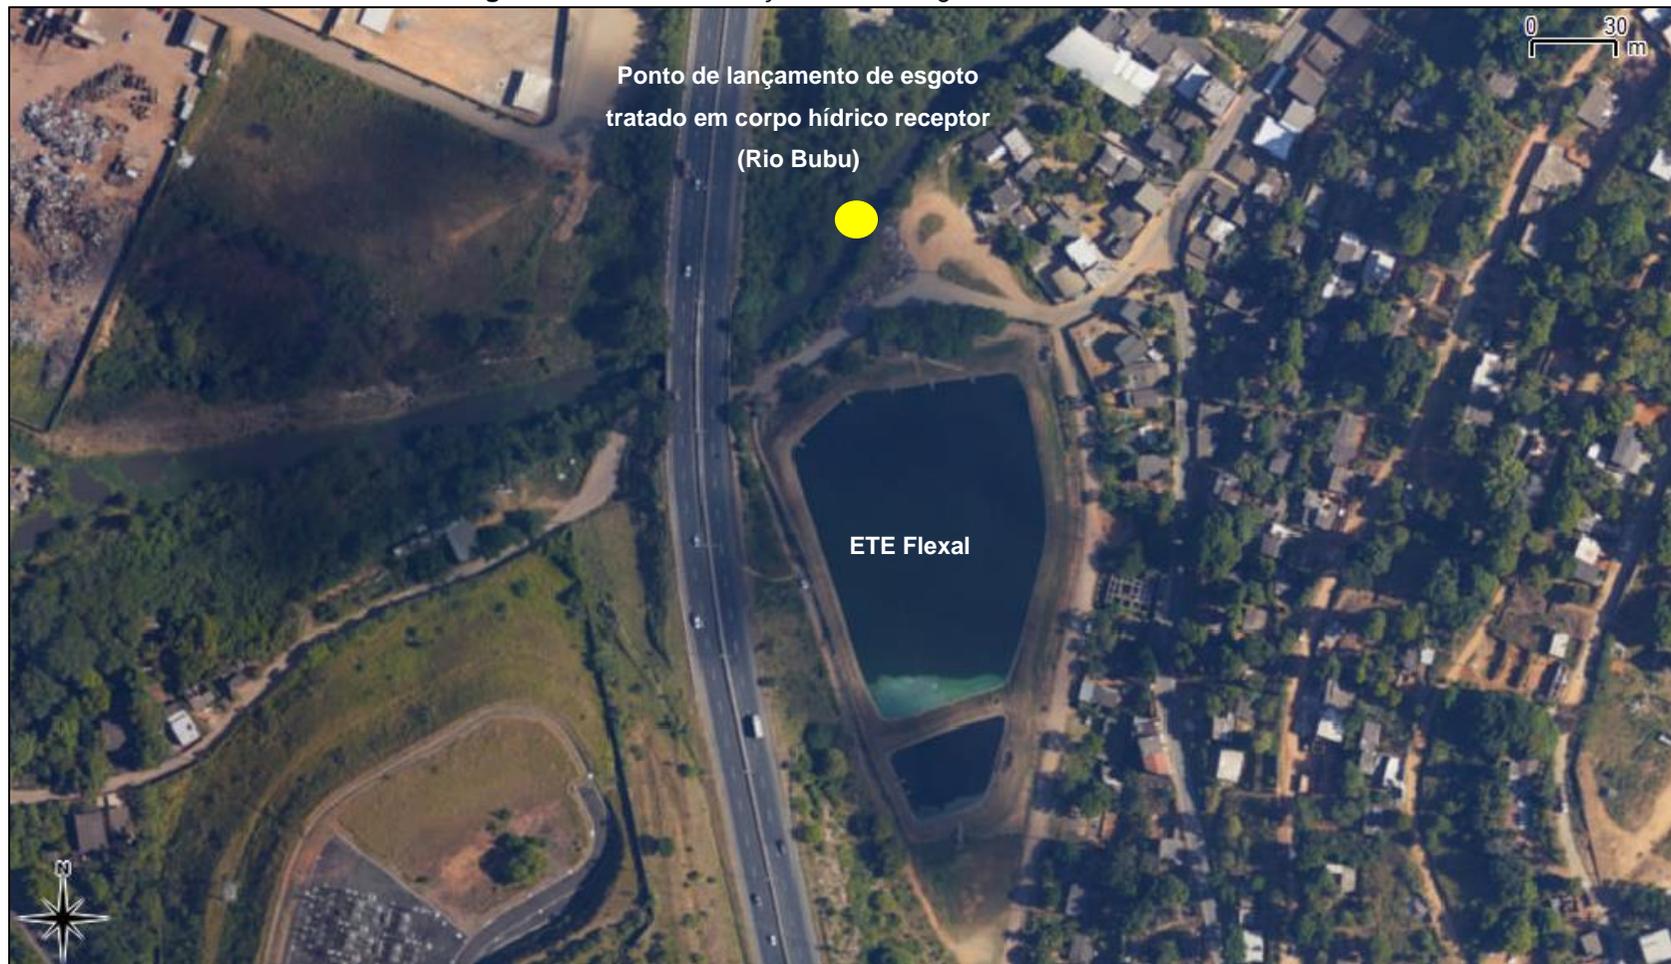
**Figura 66** – Ponto de lançamento de esgoto tratado na ETE Flexal.

Em concordância com o Quadro 20, além da ETE Flexal, é mostrado também na Figura 66 o ponto de lançamento de esgoto tratado no corpo receptor (Rio Bubu).

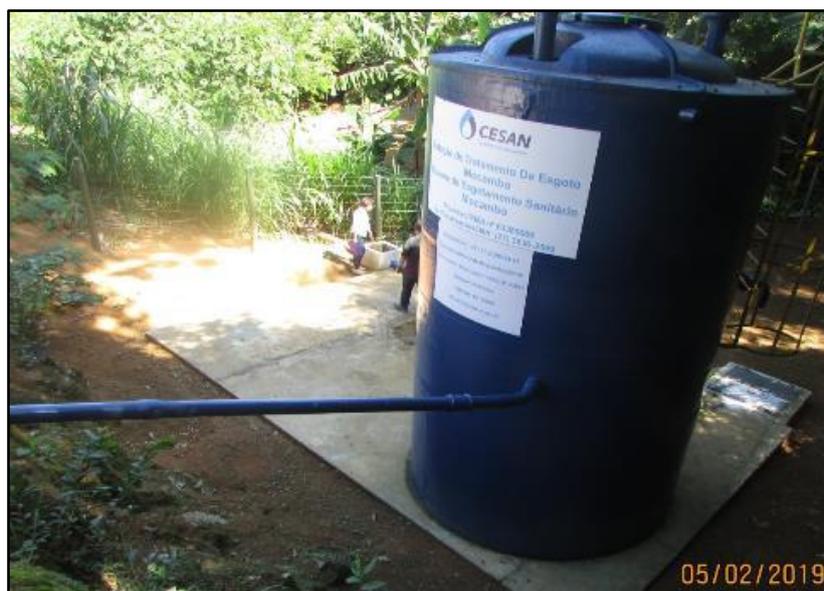
**Figura 67** – ETE Mocambo (Bairro Antônio Ferreira Borges).

A ETE de Mocambo (Figura 67) teve seu início de operação em 1991, desde então, possui funcionamento contínuo, ou seja, 24 horas de tratamento por dia, sendo do tipo UASB (Reator Anaeróbio de Fluxo Ascendente).

A ETE Mocambo originalmente era constituída por Tanque Imhoff com capacidade nominal de 2,5 Litros/s. Em função da baixa eficiência de remoção de matéria orgânica a tecnologia de tratamento foi substituída e a partir de março de 2017 foi instalado um UASB (Reator Anaeróbio de Fluxo Ascendente) com capacidade de 1,5 Litros/s.

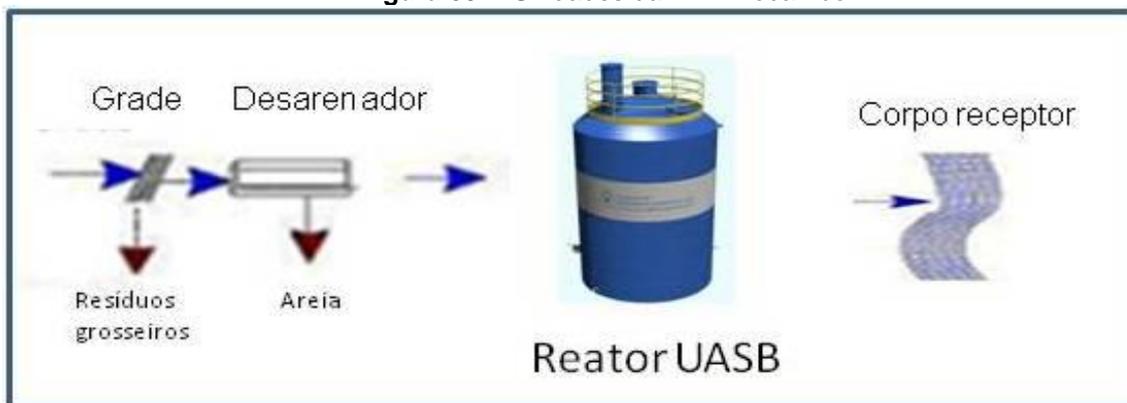
**Figura 68** – Unidades da ETE Mocambo.

Esta ETE possui as seguintes unidades: grades, caixa de areia e medidor de vazão (Figura 68).

Desde a entrada de esgoto bruto, passando pelo gradeamento até a caixa de areia (desarenador) ocorre a remoção de sólidos grosseiros e areias (etapa de pré-tratamento – Quadro 22).

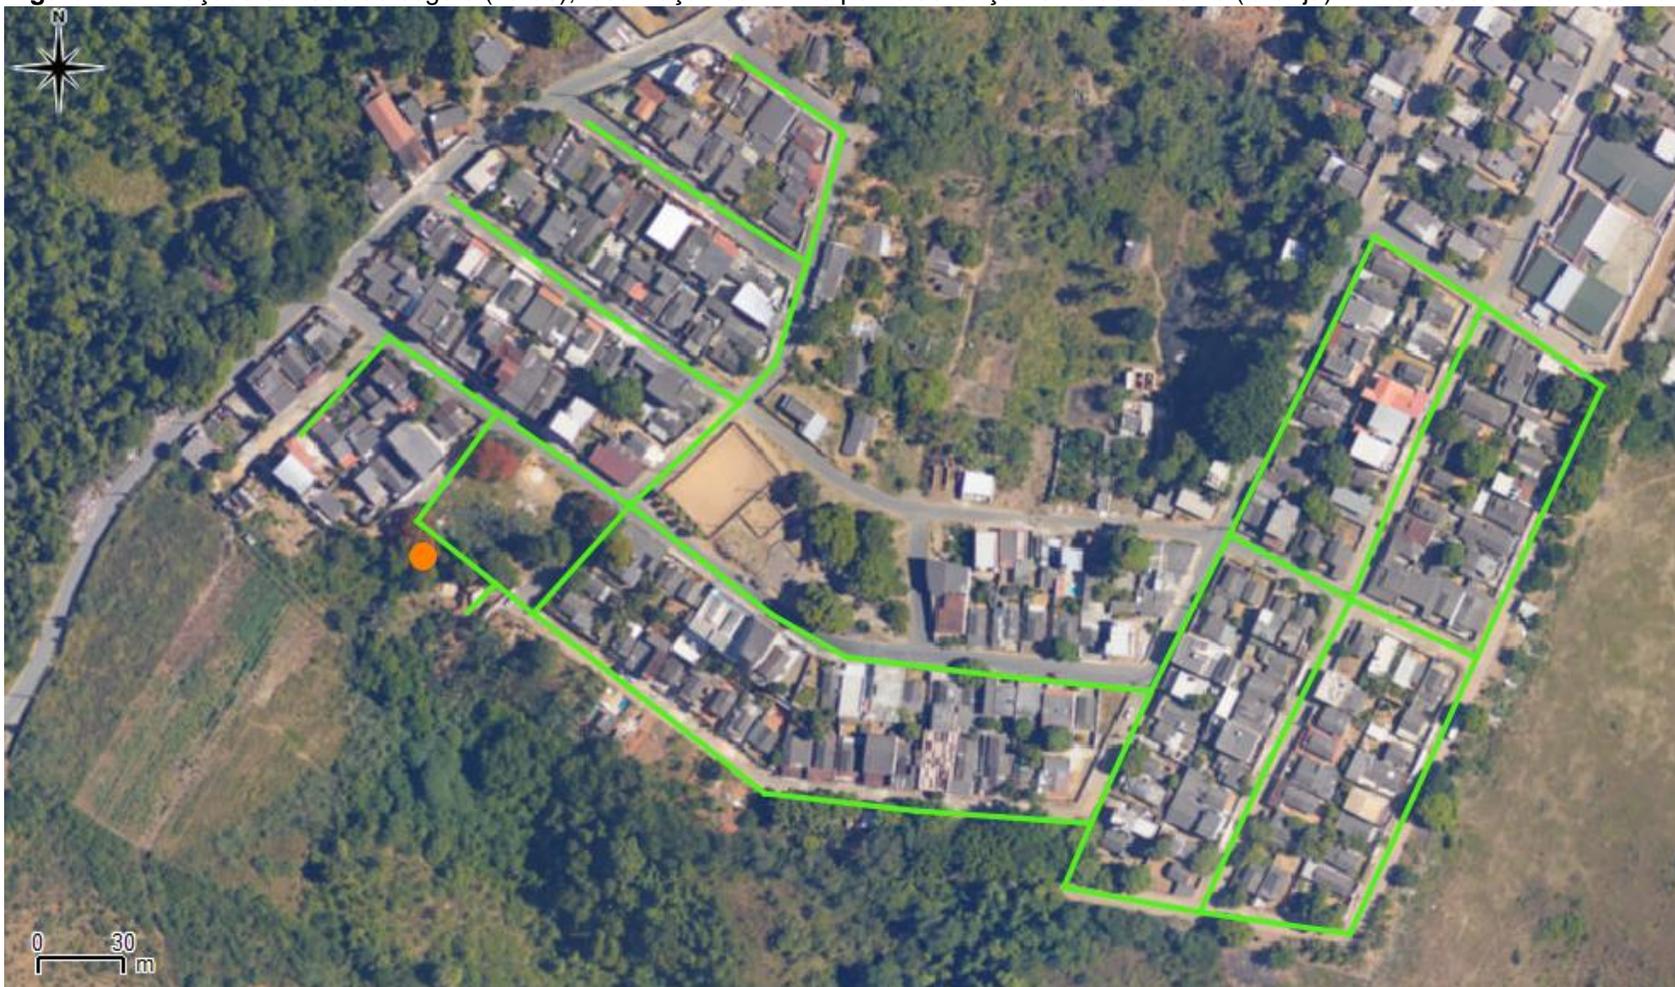
**Figura 71** – Traçado da rede de esgoto (verde), localização da ETE e ponto de lançamento de efluente (laranja) tratado do sistema Mocambo.

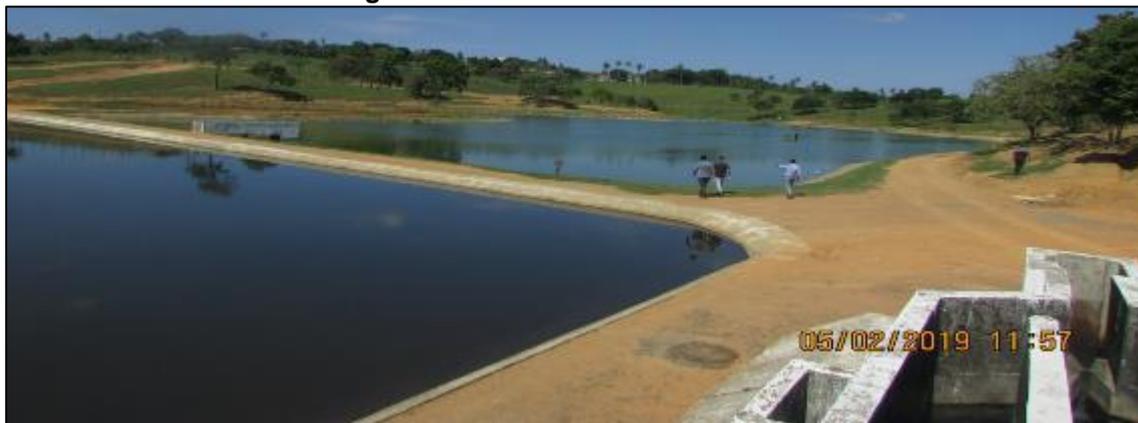
**Figura 72** – ETE Nova Rosa da Penha.

A ETE Nova Rosa da Penha (Figura 72) é constituída por lagoas de estabilização, anaeróbia seguida de facultativa, com capacidade nominal de 48 L/s e o início de sua operação foi em 1998 (funcionamento 24 horas/dia).

A ETE Nova Rosa da possui a mesma configuração da ETE Flexal. Sendo assim, não será necessário descrever sobre o processo de tratamento que ocorre com o esgoto bruto, bem como a análise bibliográfica que foi realizada sobre este tipo de ETE.
