**MENSAGEM N.º 151/2022**

Respeitosamente cumprimento Vossa Excelência e utilizo este instrumento para encaminhar Projeto de Lei que institui o Plano Municipal de Saneamento Básico de Cariacica – PMSB, referente aos serviços de abastecimento de água e esgotamento sanitário, pelo motivo a seguir explanado.

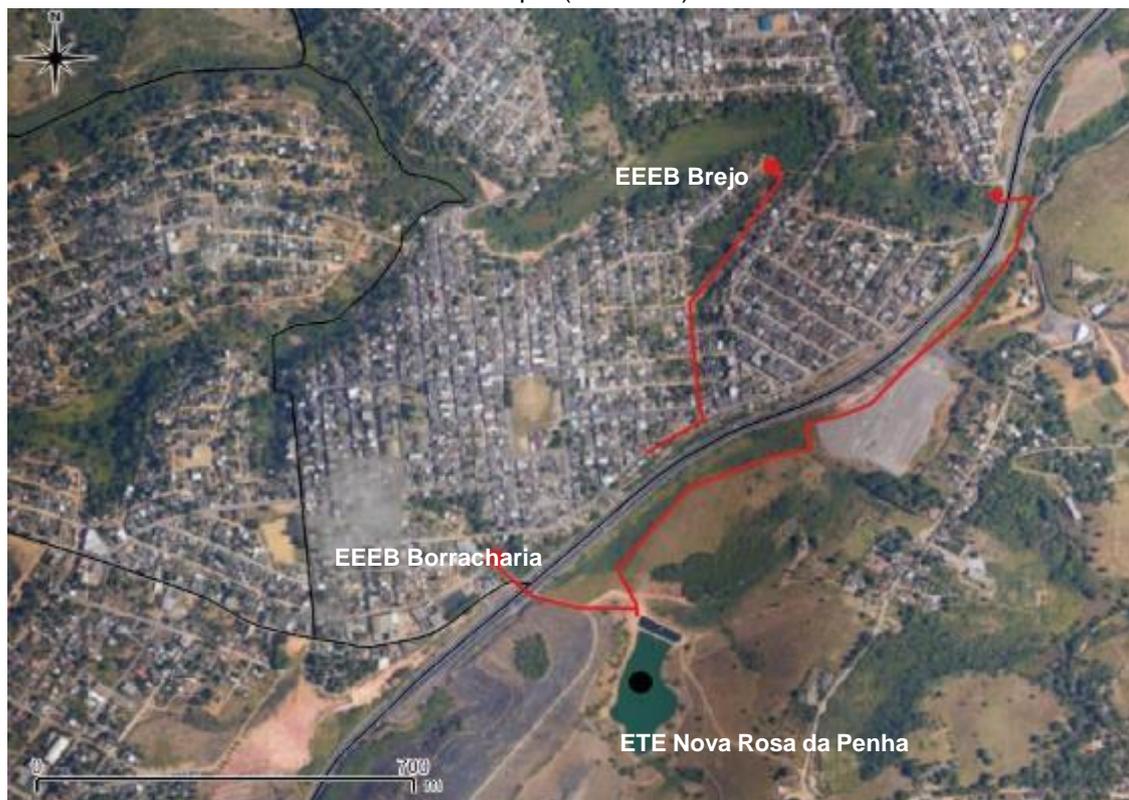
**Figura 75** — Localização das EEEB's do sistema Nova Rosa da Penha com traçado da rede de recalque (vermelho).

Parte do esgoto produzido no bairro Nova Rosa da Penha é conduzido por gravidade para a EEB Borracharia e outra parte para EEB do Brejo. Os esgotos da EEB do Brejo são recalcados para poço de visita (PV) que, por gravidade, escoam até a EEB Borracharia, que na sequência os recalca para a ETE (Figura 75).

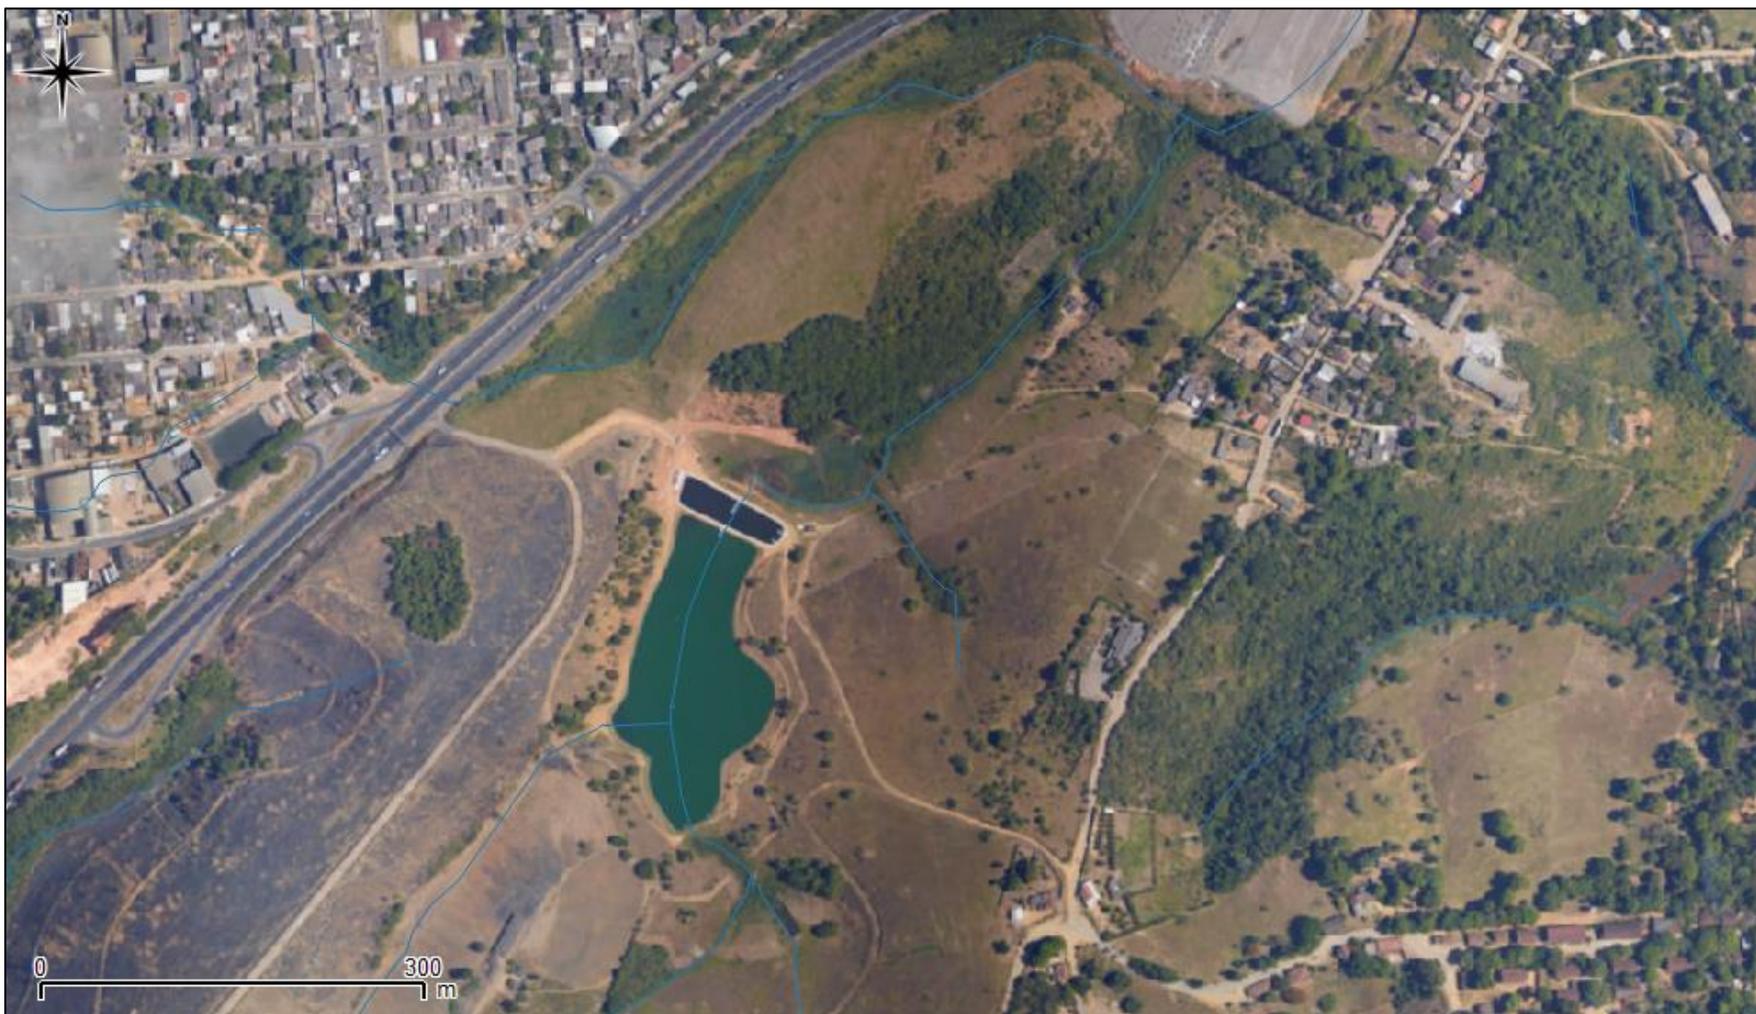
**Figura 77** – Ponto de lançamento de esgoto tratado na ETE Nova Rosa da Penha.

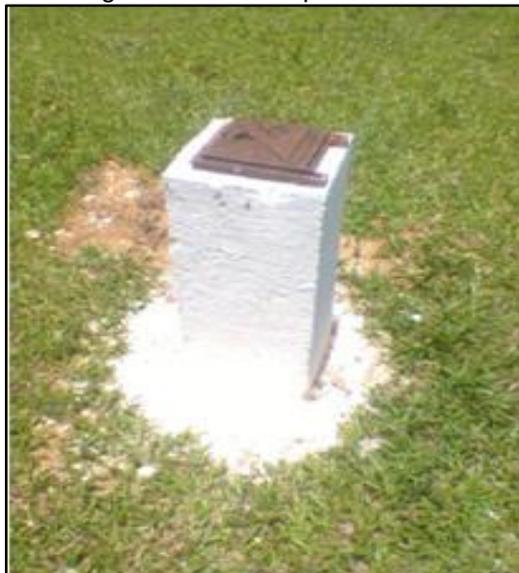
**Figura 78** – Poço nº 4 de água subterrânea para fins de monitoramento ambiental.

O monitoramento ambiental é realizado em três pontos de água subterrânea, conforme Figura 78 e Tabela 41.

Para efeitos de análise, comparação e conclusão, serão utilizados os parâmetros da Resolução CONAMA nº 396/2008. É importante salientar que no monitoramento das águas subterrâneas dos três poços somente foram exigidos os parâmetros E.Coli e temperatura. Após o recebimento da LARS 4/2019 foi iniciado o monitoramento do corpo receptor nos pontos a montante e jusante.

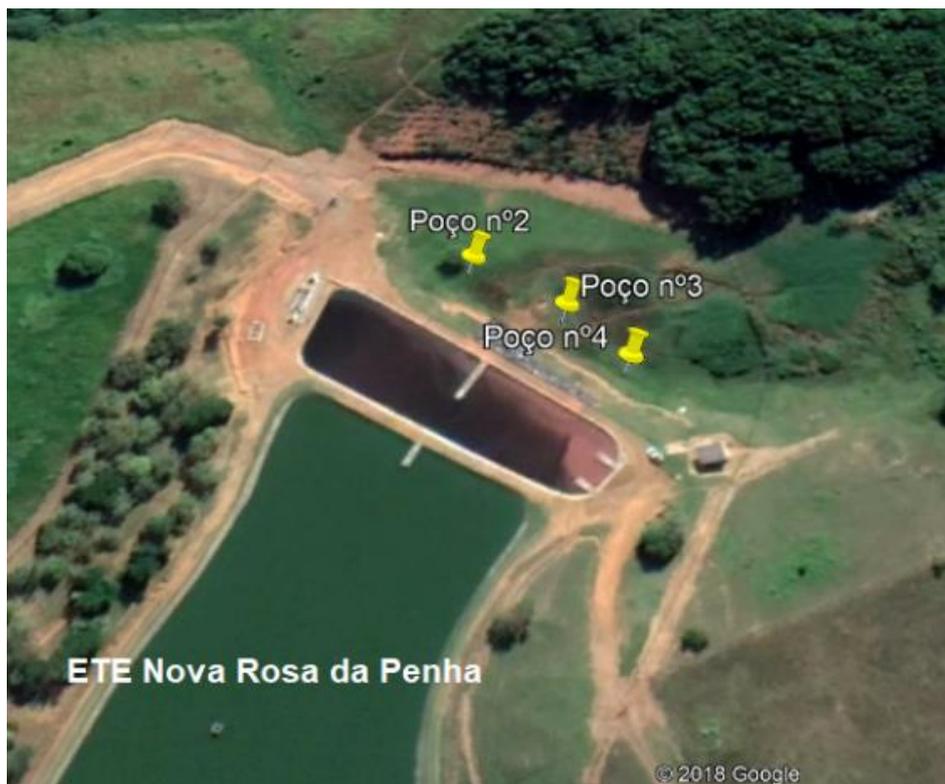
**Figura 79** – Localização dos poços de monitoramento.

Através das coordenadas inseridas na tabela acima, a Figura 79 ilustra a localização dos poços para fim de monitoramento ambiental.

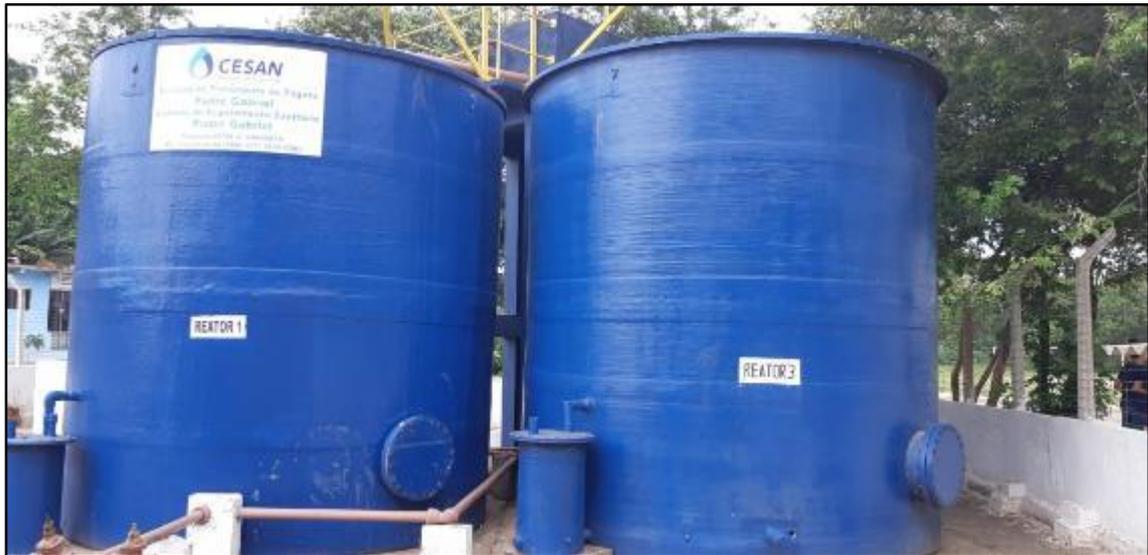
Figura 80 – ETE Padre Gabriel.

A ETE Padre Gabriel (Figura 80), originalmente era constituída por dois reatores Anaeróbios de Fluxo Ascendente (UASB) com capacidade nominal de 8,5 Litros/segundo e o início de sua operação foi em 2002. No entanto, com o objetivo de facilitar a manutenção dos reatores existentes foi instalado um dos reatores UASB da ETE Campo Verde, com capacidade nominal de 2,5 Litros/segundo, que foi desativada em 02/03/2018. Atualmente, a ETE Padre Gabriel está operando com três reatores UASB (em paralelo) sendo que o terceiro foi efetivamente operado a partir de março de 2018.

A ETE Padre Gabriel possui a mesma configuração da ETE Mocambo. Sendo assim, não há necessidade de descrever sobre o processo de tratamento que ocorre com o esgoto bruto, bem como a análise bibliográfica que já foi realizada sobre este tipo de ETE.

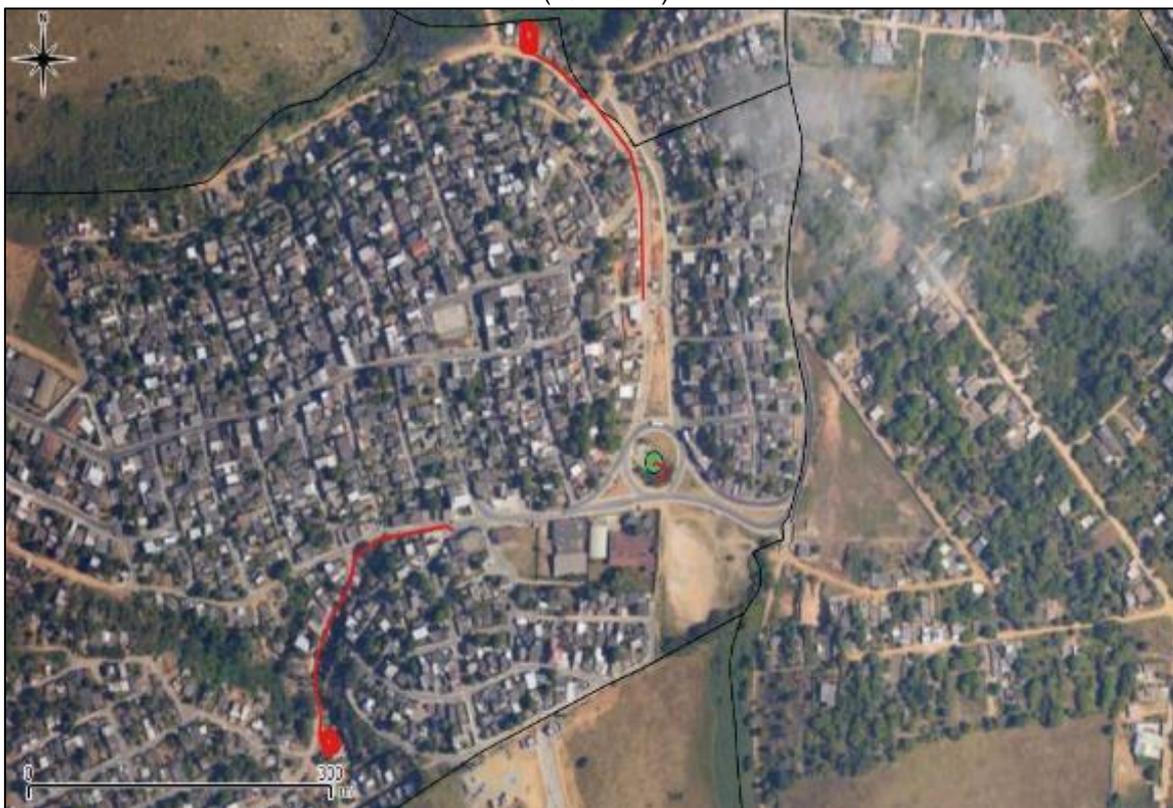
**Figura 83** – Localização das EEEB's do sistema Padre Gabriel com traçado da rede de recalque (vermelho).

Parte do esgoto bruto gerado no bairro Jardim dos Palmares é conduzida por gravidade até a EEEB Jardim dos Palmares que o recalca para um ponto da rede de esgoto e que, por gravidade, escoam até a EEEB Padre Gabriel II que recalca para ETE. Outra parte do esgoto, gerado no bairro Padre Gabriel, é conduzida por gravidade até a EEEB Padre Gabriel H-H que o recalca diretamente para EEEB Padre Gabriel II (Figura 83).

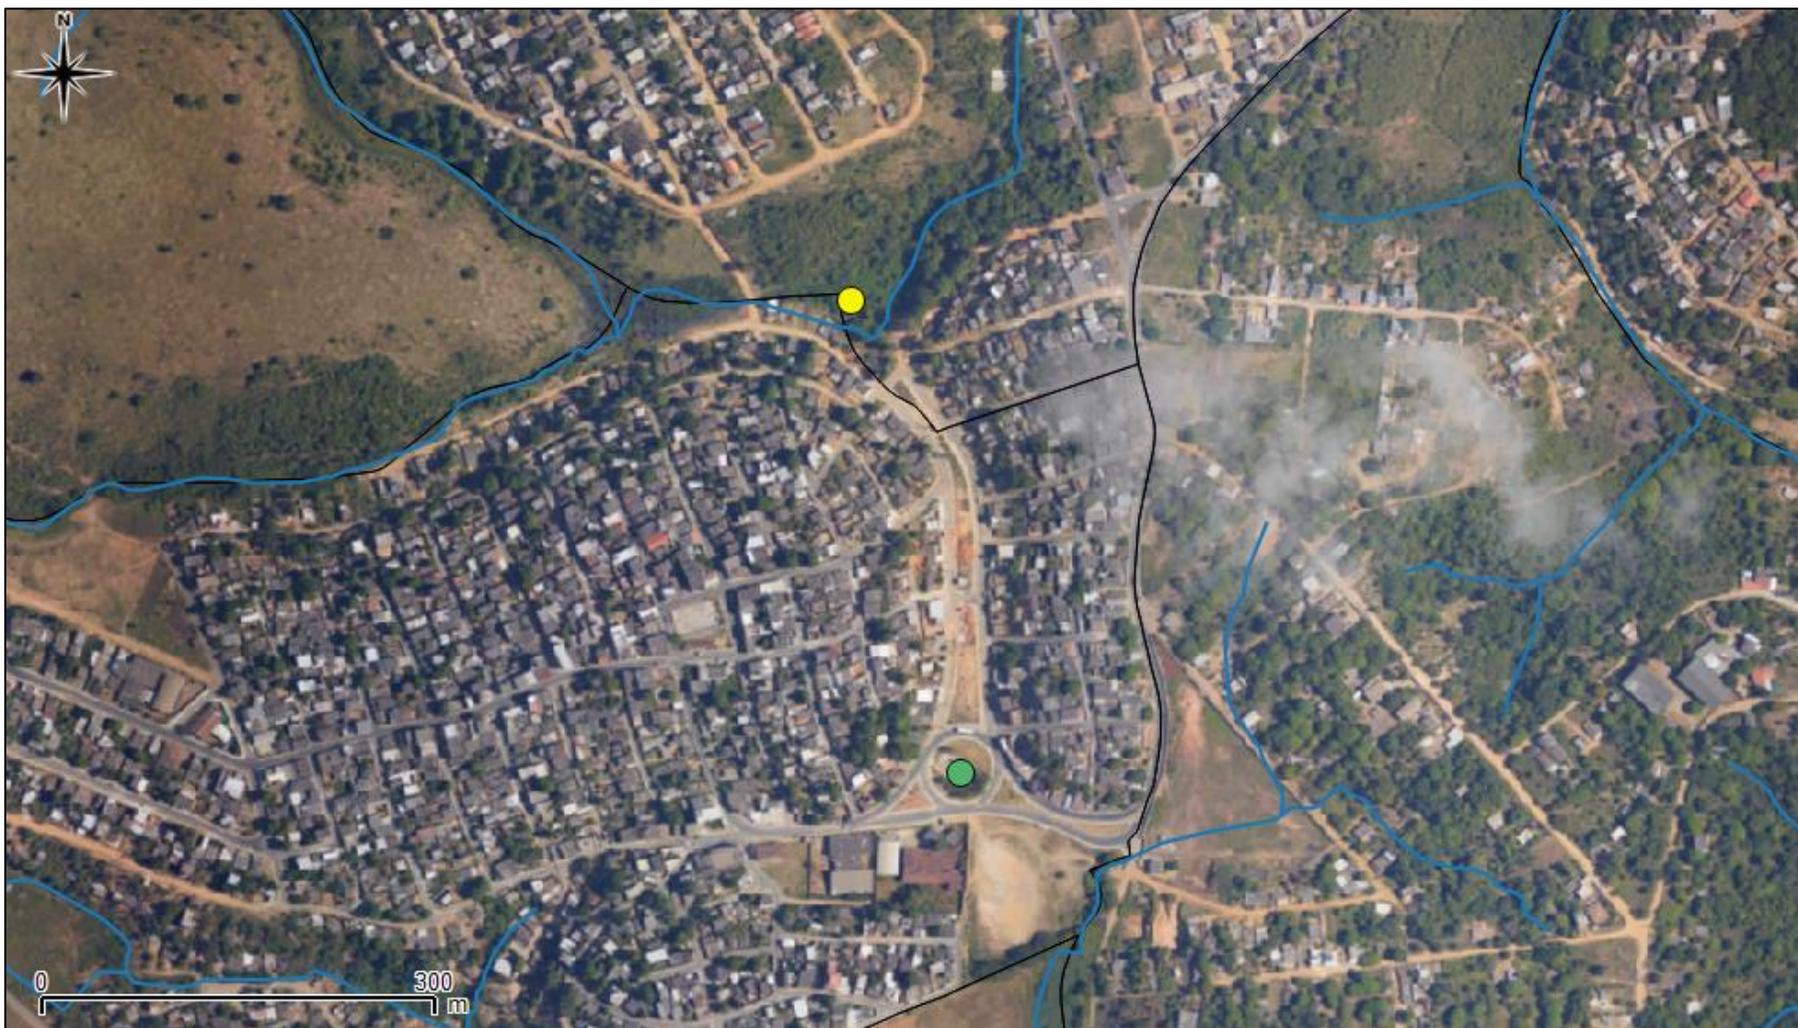
**Figura 85** — Ponto de lançamento de esgoto tratado na ETE Padre Gabriel (Afluente do Córrego Campo Grande).

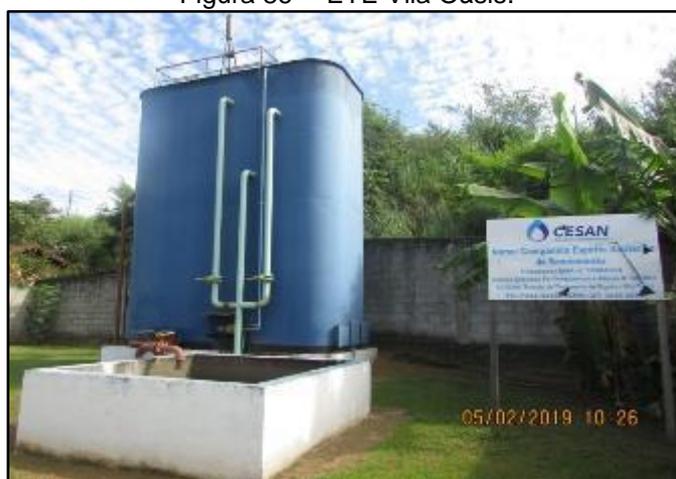
Figura 86 – ETE Vila Oásis.

A ETE Vila Oásis (Figura 86) é constituída por Reator Anaeróbio de Fluxo Ascendente (UASB) com Biofiltro Aerado (BF) com vazão média de 0,7 Litro/segundo, máxima de 1,26 Litros/segundo, tendo início de sua operação em 2010.

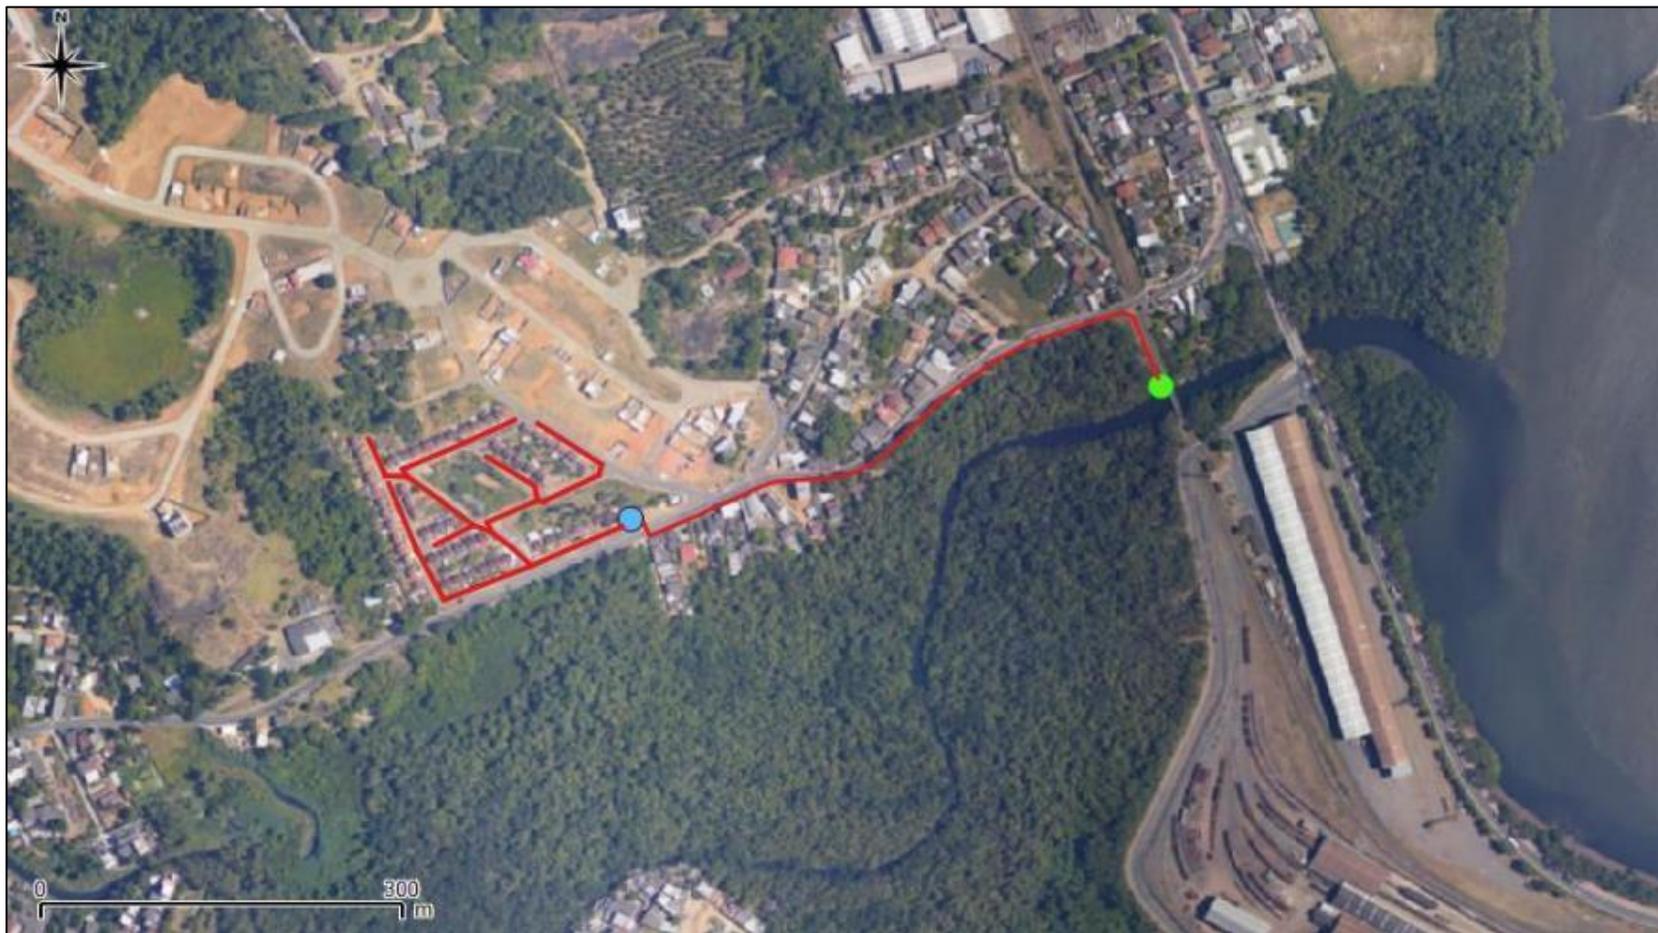
**Figura 89** – Ponto de lançamento de esgoto tratado na ETE Vila Oásis (Córrego Piranema).

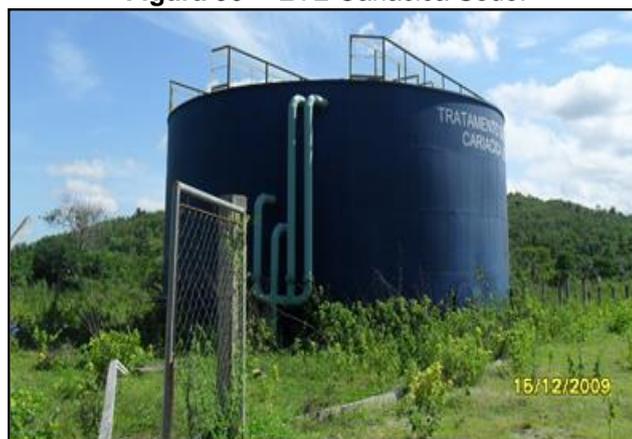
**Figura 90** – ETE Cariacica Sede.

Na área do SES Cariacica Sede foram implantados cerca de 8 km de rede coletora, as quais nunca entraram em operação, 580 ligações domiciliares, 156 poços de visita, 01 Estação Elevatória e 01 módulo da ETE (Figura 90).

A ETE que utilizaria o processo UASB e beneficiaria os bairros Cariacica Sede e Vila Merlo foi parcialmente construída e as obras abandonadas. O Quadro 30 mostra que o serviço executado pela Prefeitura Municipal de Cariacica (PMC) para implantação do SES não atendeu ao que estava previsto no projeto básico.

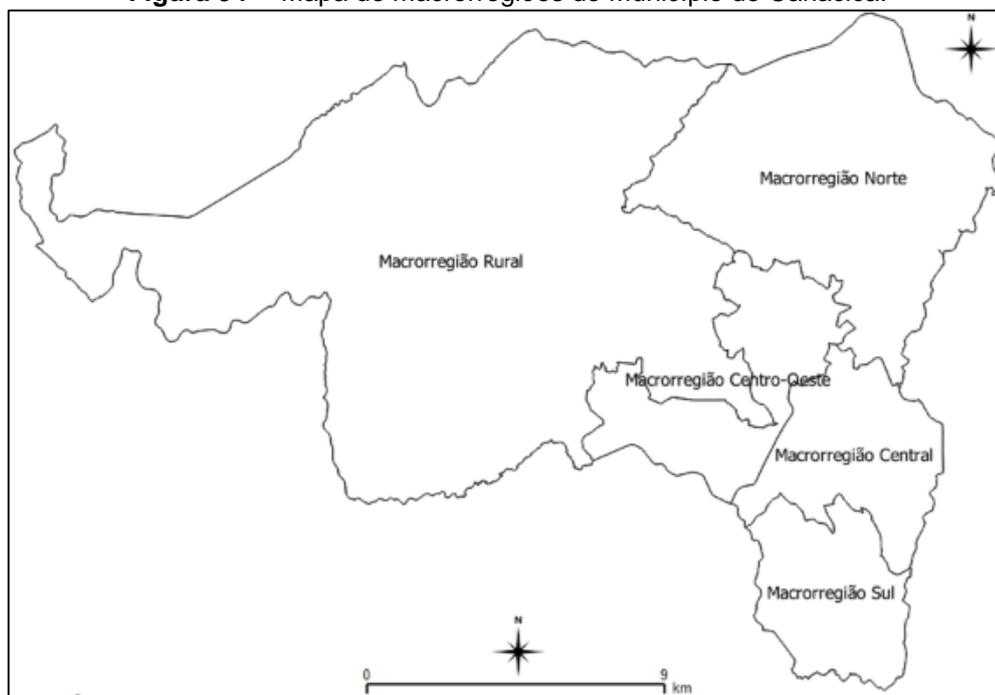
**Figura 94** – Mapa de macrorregiões do Município de Cariacica.

A macrorregião com maior densidade populacional (média) foi a Centro-oeste (Figuras 94, 95 e 96), outras regiões que foram verificadas uma alta densidade populacional foi ao sul da Macrorregião Norte (Bairro Porto Novo) e ao norte da Macrorregião Sul nos bairros Santo André e Castelo Branco (Figura 96). Quanto à

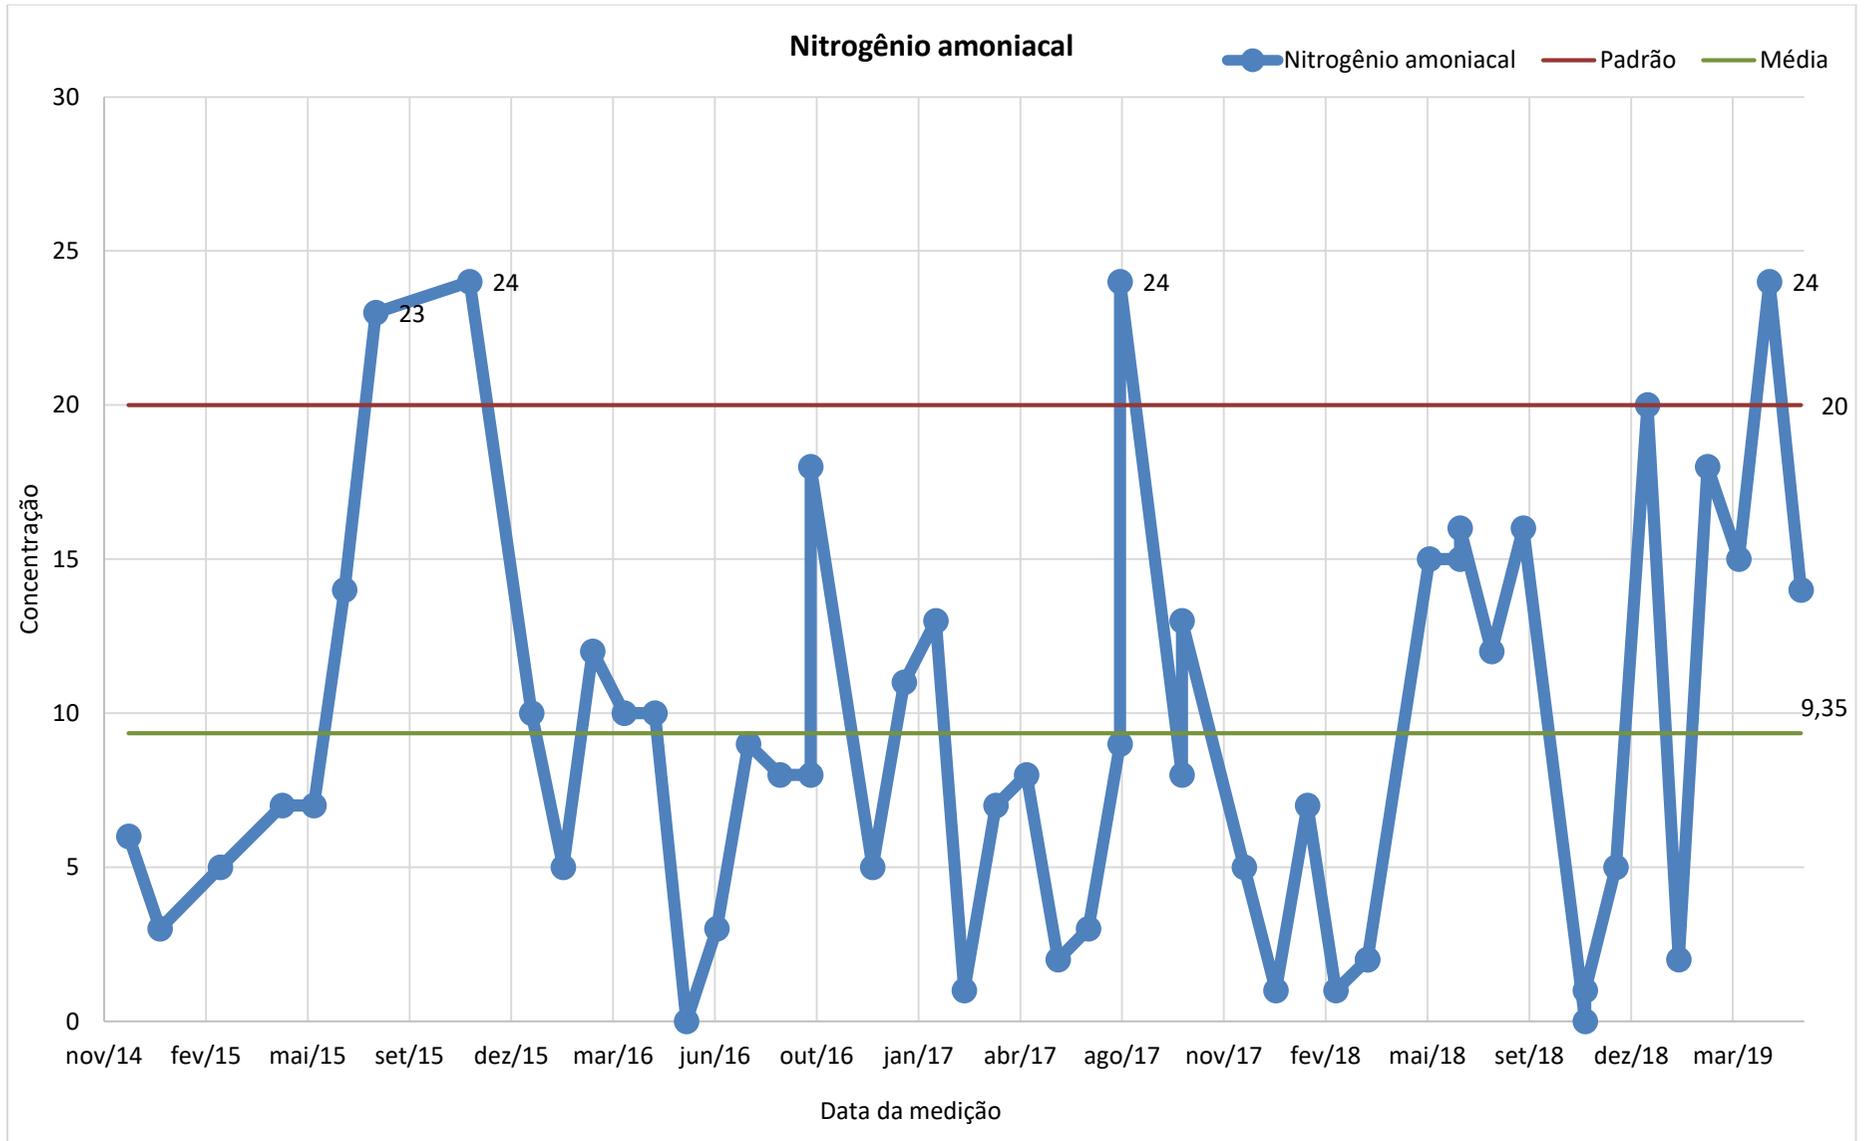
Gráfico 1 - Concentração de Nitrogênio Amoniacal (N-NH<sub>4</sub>) do efluente tratado da ETE Bandeirantes.

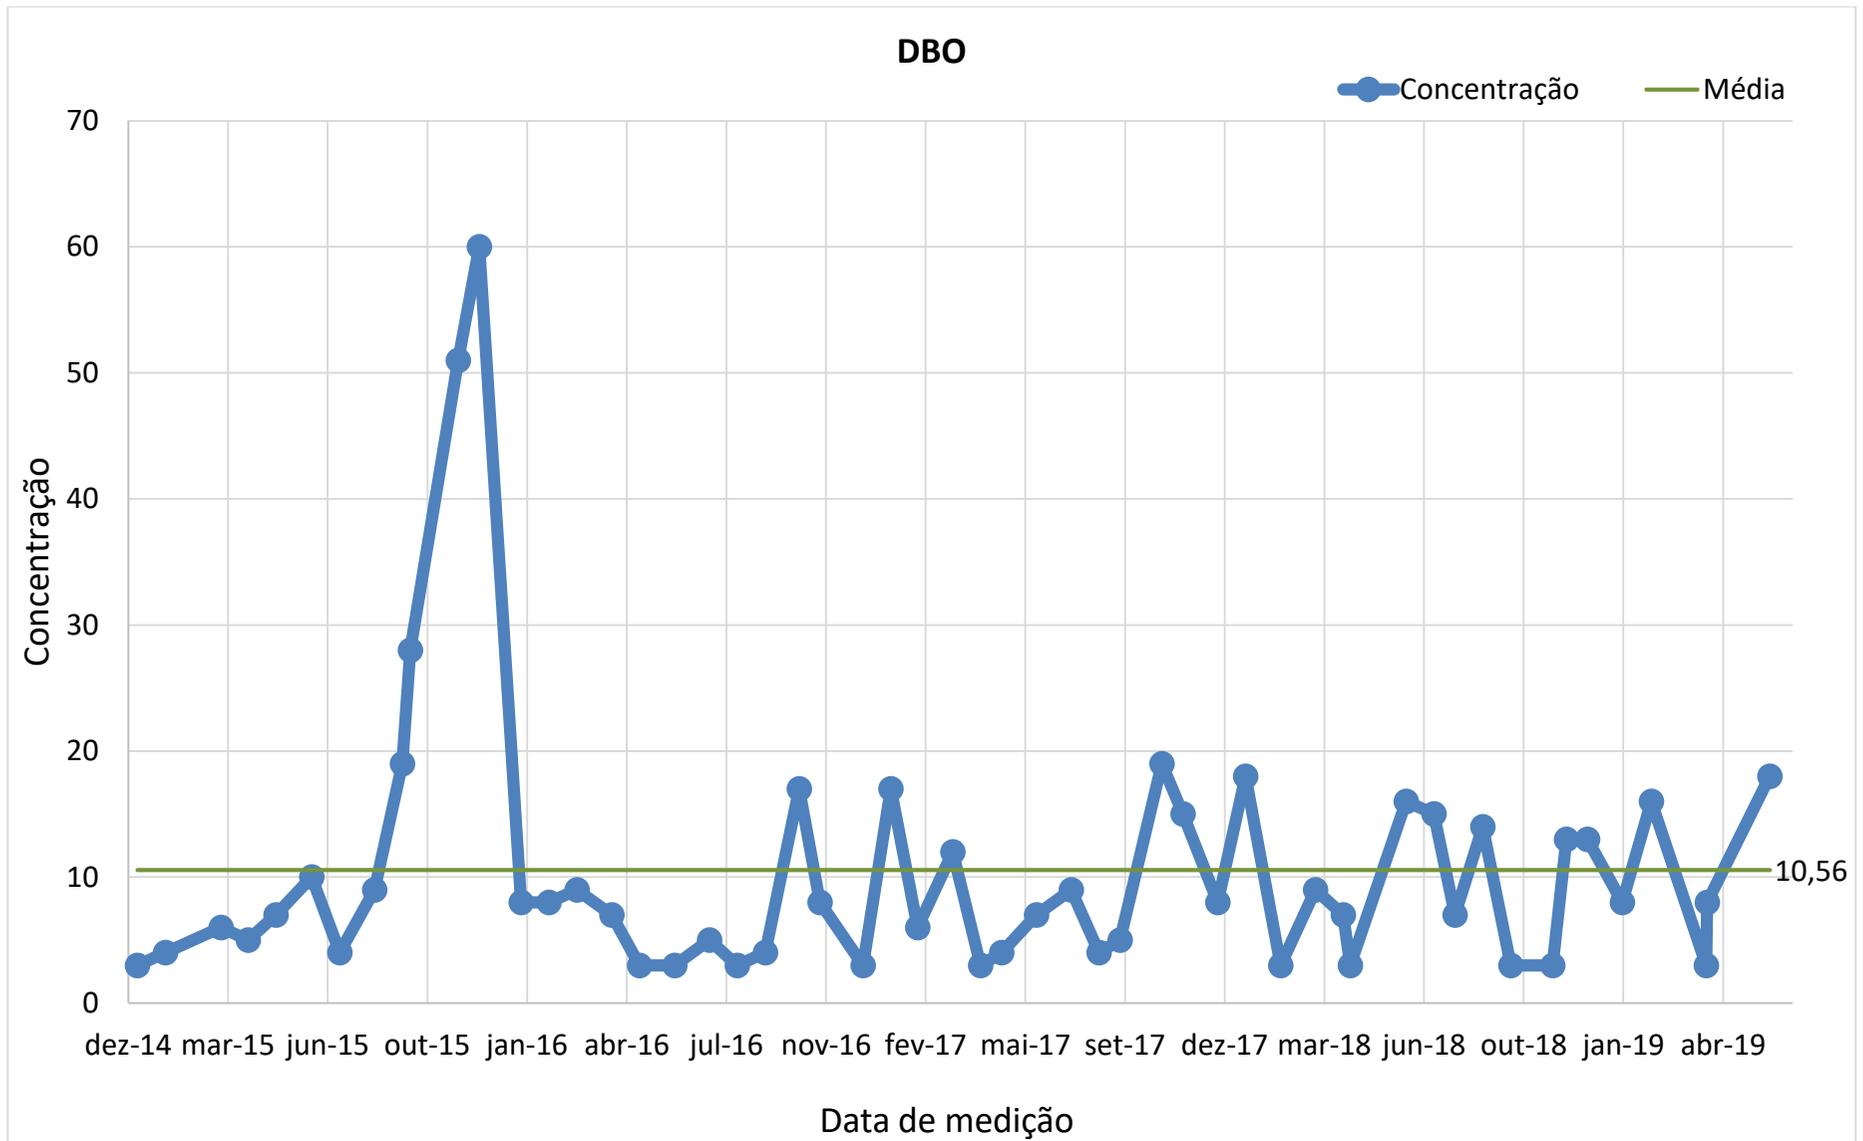
Gráfico 2 - Concentração de DBO (Demanda Biológica de Oxigênio) do efluente tratado da ETE Bandeirantes.

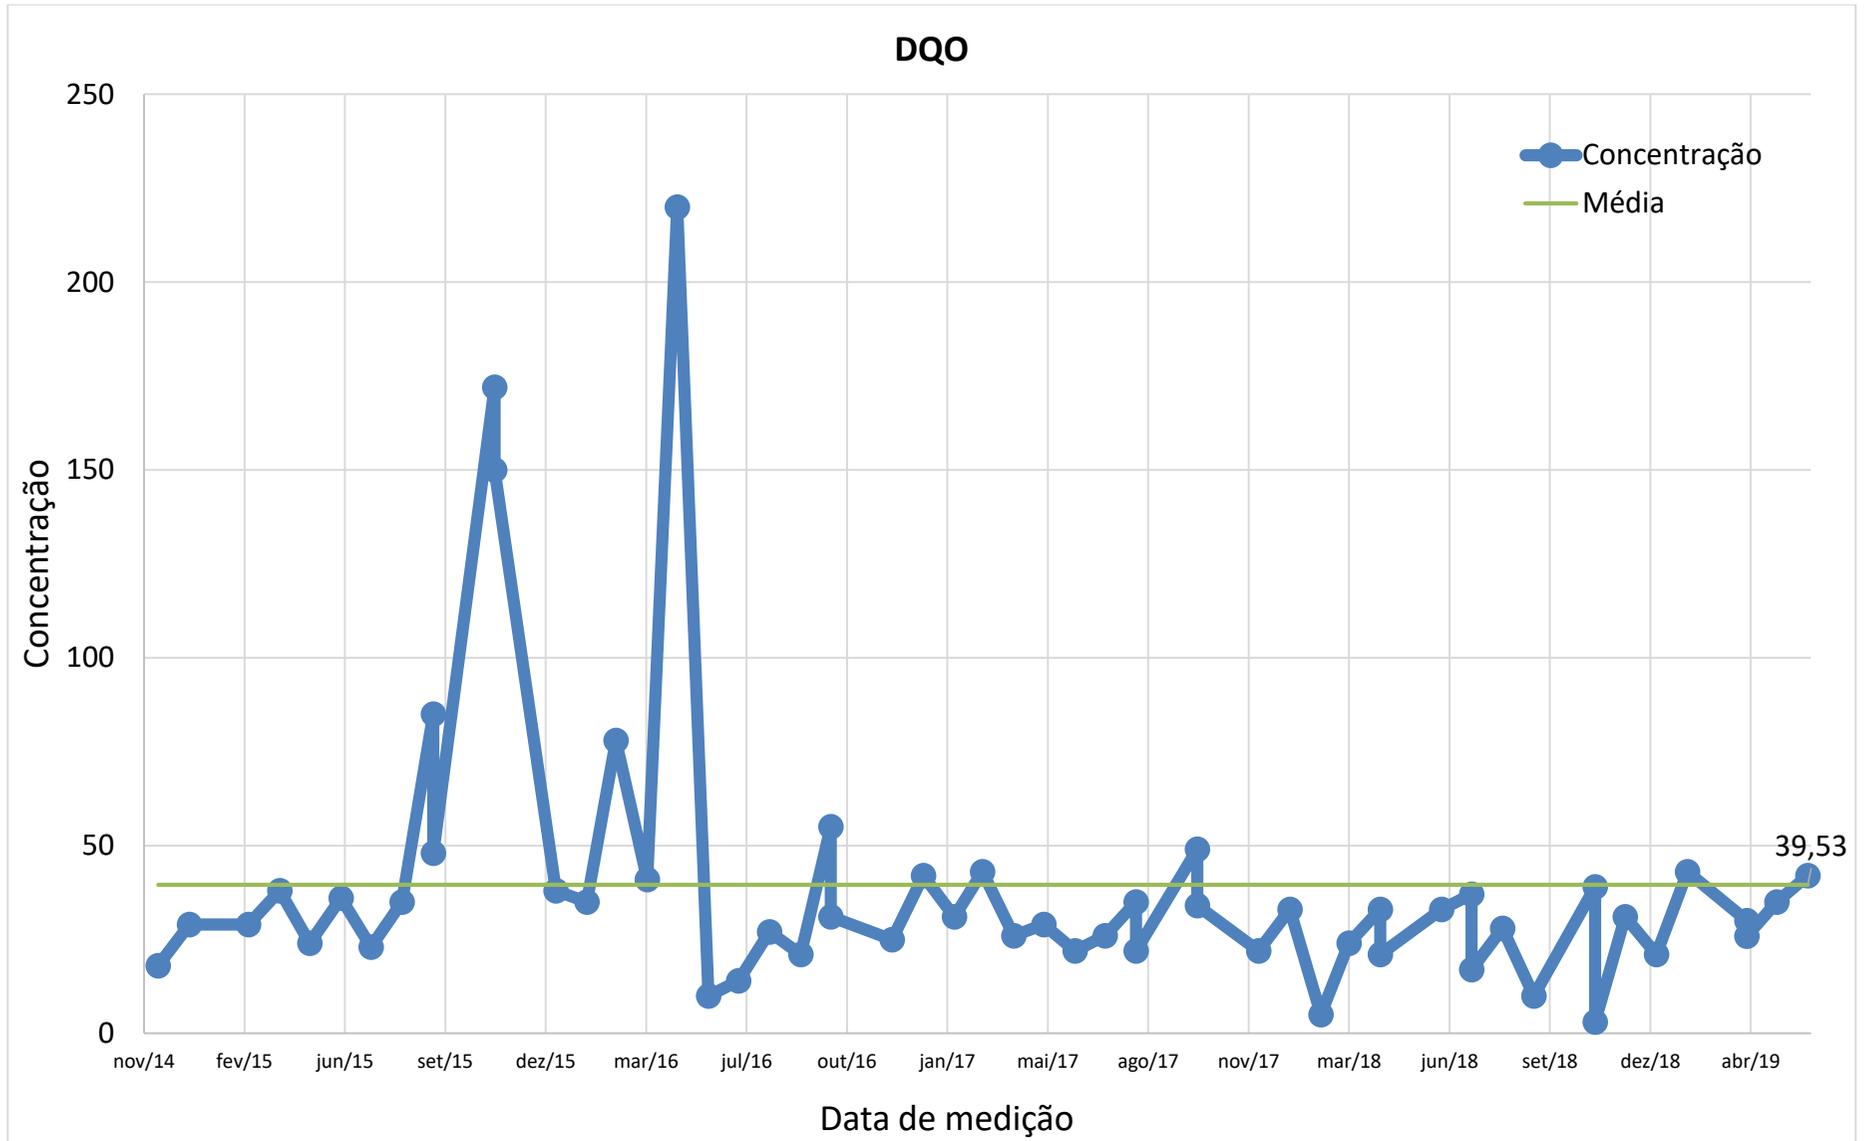
Gráfico 4 - Concentração de DQO (Demanda Química de Oxigênio) do efluente tratado da ETE Bandeirantes.

✓ A **Demanda Química de Oxigênio (DQO)** corresponde à quantidade de oxigênio necessária para oxidar a fração biodegradável e a fração inerte da matéria orgânica do despejo (dissolvida e em suspensão). A concentração média em 55 amostras de DQO do efluente tratado foi quantificada com valor de 40 mg/L com desvio padrão de 38 mg/L, variando de 3 a 220 mg/L (Anexo I – DQO – Gráfico 4). Sobre a eficiência de remoção deste parâmetro, o desempenho da ETE Bandeirantes obteve média de 90% com desvio padrão de 14%, variando de 0 a 99% neste critério.

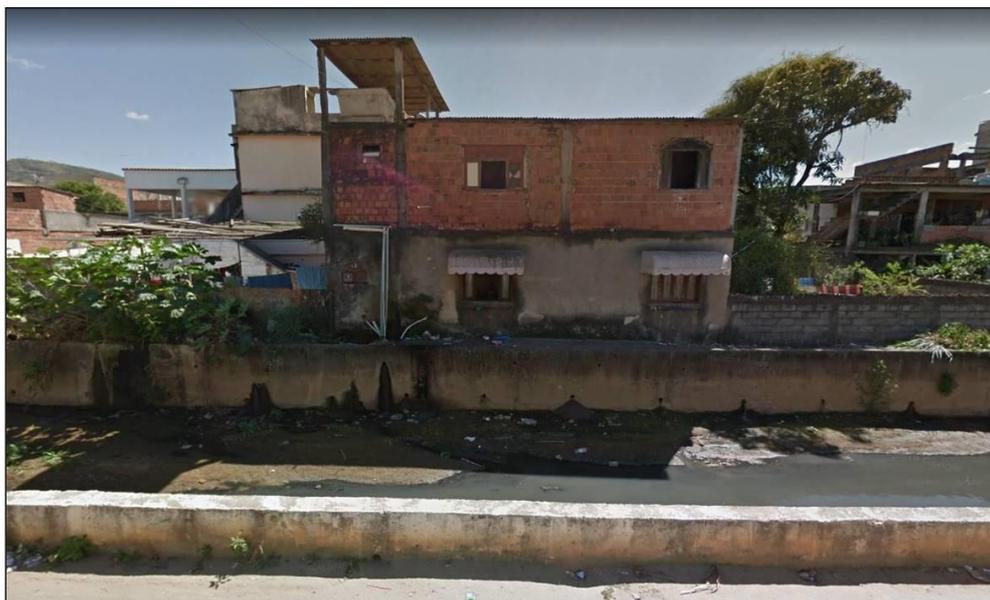
**Foto 01** – Imagem do Rio Itanguá na altura do Bairro Nova Brasília, evidenciando a ocupação da sua margem e o lançamento indiscriminado de efluente doméstico no seu leito.

Exemplo disso é a Bacia do Itanguá (Figuras 01 a 04), uma região com alta densidade demográfica, localizada na região central do município e que passa por uma Unidade de Conservação Municipal (Parque Natural Municipal do Manguezal do Itanguá - PNMMI) antes de desaguar na Baía de Vitória. O rio nasce na região de altitude da Serra do Anil e nas regiões mais baixas já sofre a pressão da urbanização do município, margeando os adensamentos populacionais dos Bairros: Nova Brasília, Itanguá, Rio Branco, Oriente, Itacibá e Tucum. Ao longo do seu curso principal o Rio Itanguá vai sofrendo impacto com o despejo de esgoto doméstico e de resíduos provenientes dos assentamentos urbanos muito próximos às suas margens (Foto 01). Em alguns casos pode ser observado o estreitamento da calha do rio, devido ao processo desordenado de ocupação (Fotos 02 e 03) e próximo a sua foz é também impactado pelo lançamento do efluente tratado pela CESAN (proveniente do loteamento Vila Oásis) na área da Unidade de Conservação do PNMMI (categoria de Proteção Integral segundo o SNUC).

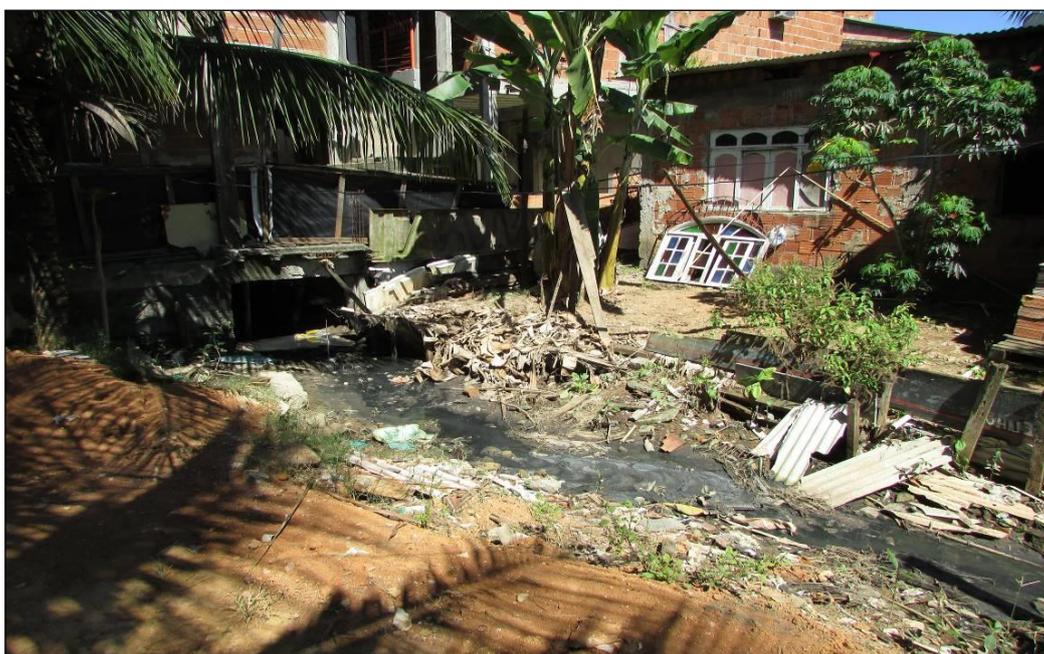
**Foto 02** – Imagem evidenciando a ocupação sobre o leito de um trecho do Rio Itanguá, com lançamento de efluentes e resíduos sobre o seu leito

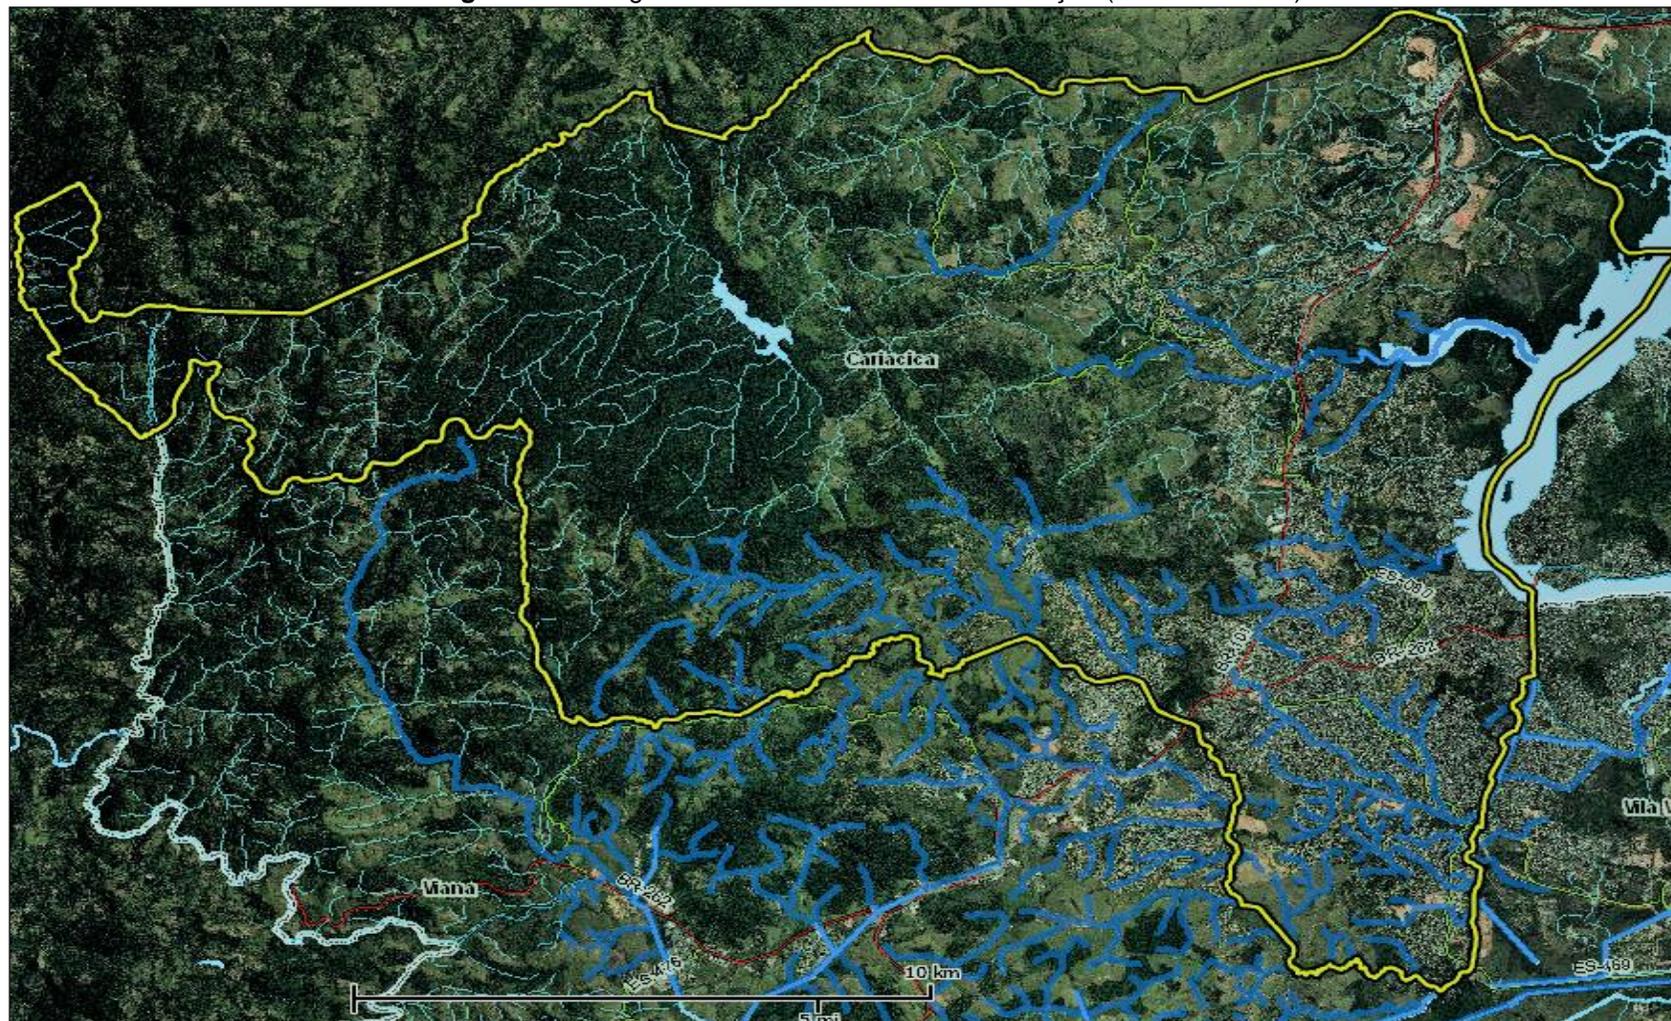
**Figura 04** – Imagem aérea áreas de risco de inundação (em azul escuro).
