## RELATÓRIO

Ref: CMEI Ivan Roberto de Souza

Ref.: Vistoria CMEI Ivan Roberto de Souza – Tombamento de trecho de muro

## RELATÓRIO FOTOGRÁFICO

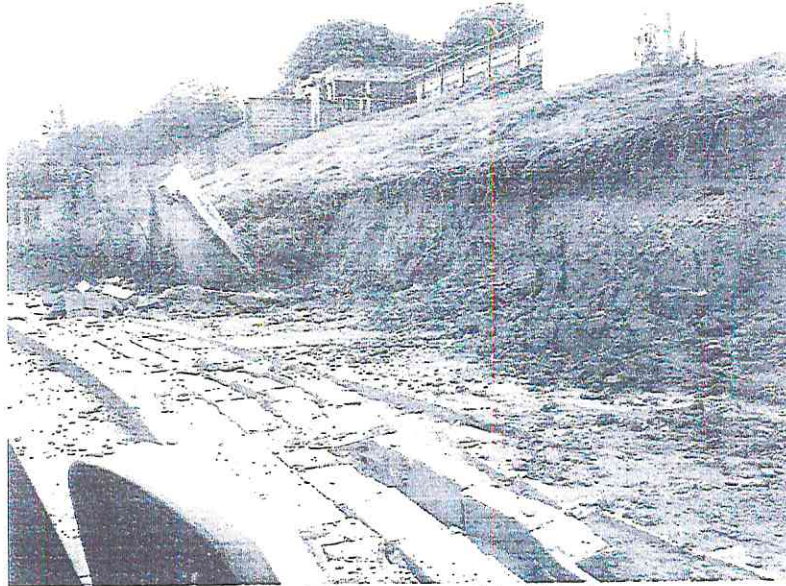
Foto 03- Vista muro cedido / talude
